3.INVENTARIS VAN ERFGOEDELEMENTEN

| OPDRACHTGEVER: Stad Ronse Grote Markt 12 9600 RONSE | RONSE | FRONTGEBOUWEN VAN DE FABRIEK CAMBIER-ROBETTE De Biesestraat 2 9600 Ronse | | ARCHITECT: architectenbureau Sabine Okkerse bvba Meerspoort 19 9700 Oudenaarde tel: 0496/80.77.60 |

3.2 beschrijving van de gevels

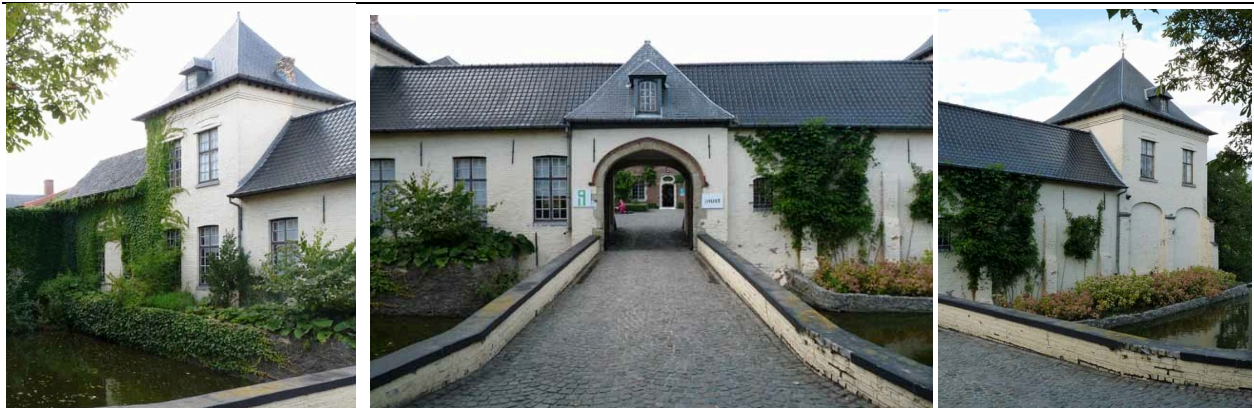
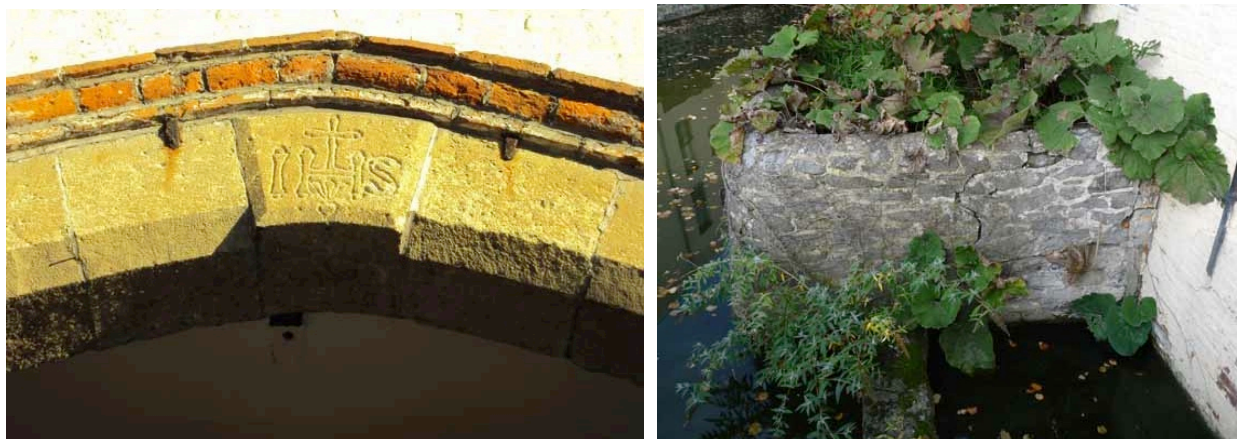
De gevels zijn opgetrokken in baksteen metselwerk, afgewerkt met een (moderne) lichtgele verflaag
Het metselwerk is algemeen in goede staat, thv de waterlijn zijn er plaatselijke herstellingen aan metsel-
en voegwerk nodig.

De gevels zijn begroeid met klimop, de linkse toren en de gevel links ervan zijn nog nauwelijks zichtbaar
De natuursteen omlijsting van de poortdoorgang is in goede staat.

Op een 2-tal meter voor de gevels vormt een natuursteen muur de begrenzing van de waterpartij.
Het metselwerk is in slechte staat.

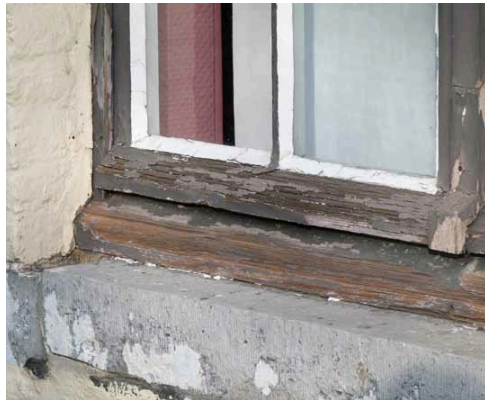
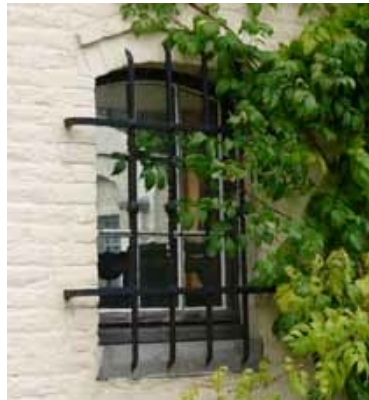
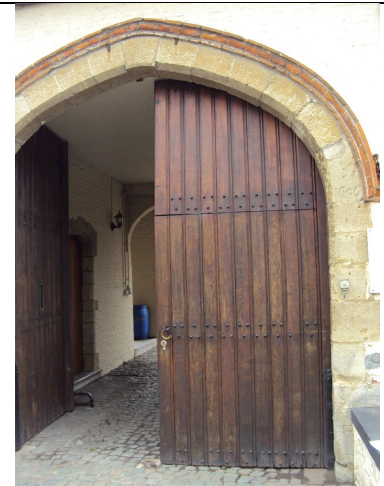
De 3 kleine ramen rechts van de poort zijn voorzien van tralies. De ramen dateren vermoedelijk van de
verbouwingen in 1941-1946. Het hang- en sluitwerk is uitgevoerd met briketscharnieren en eenvoudige
espagnoletten. De ramen zijn in slechte staat.

De toegangspoort is uitgevoerd in eik en werd gebeitst, met gesmeed beslag en siersmeednagels. De
poort werd vermoedelijk vernieuwd naar historisch model, het beslag lijkt van oudere datum.

De beitslagen staan schraal en onderaan is er schade door opspattend water

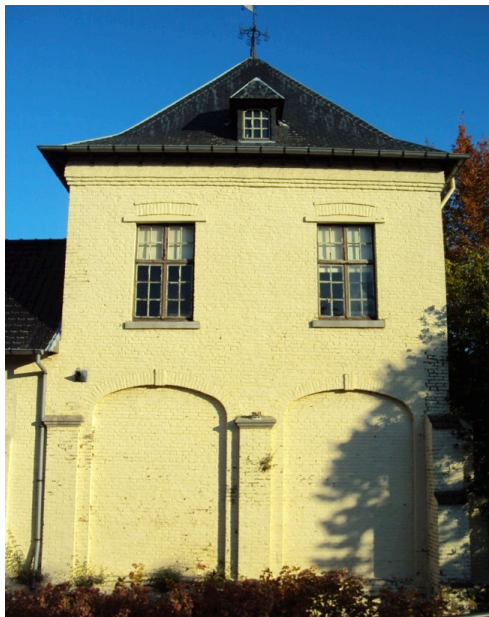
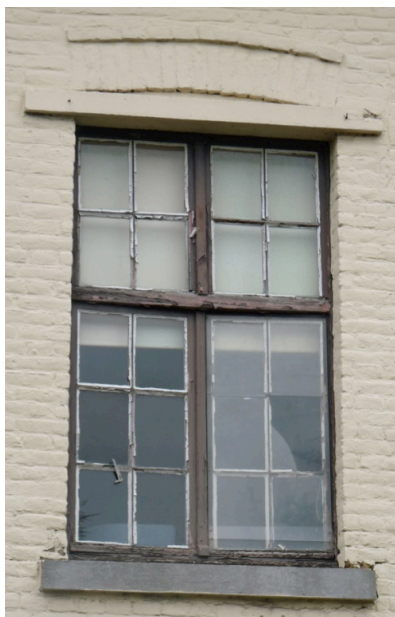
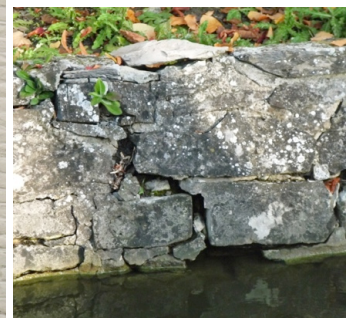
De gevels zijn opgetrokken in baksteenmetselwerk, afgewerkt met een (moderne) lichtgele verflaag. Op het gelijkvloers bleven de blinde korfboognissen van de vroegere fabrieksgevel bewaard. Op de verdieping bleven ook de 2 raamopeningen van de fabriek bewaard, maar werd hun detaillering aangepast (beton lintelen & vernieuwde rollagen). De steunberen tussen korfbogen werden ingekort en afgewerkt met natuurstenen deksteen. Het metselwerk is algemeen in redelijke staat, de verflagen bladderen plaatselijk af.

Op een 2-tal meter voor de gevels vormt een natuursteen muur de begrenzing van de waterpartij. Ook hier is het metselwerk in slechte staat.

De ramen zijn in hout en werden gebeitst, ze hebben enkele beglazing die gemastikeerd is. De raamdorpels zijn uitgevoerd in blauwe hardsteen. De ramen dateren van de verbouwingen in 1940-1942. Het hang- en sluitwerk is uitgevoerd met briketscharnieren en eenvoudige espagnoletten. De ramen zijn in slechte staat.

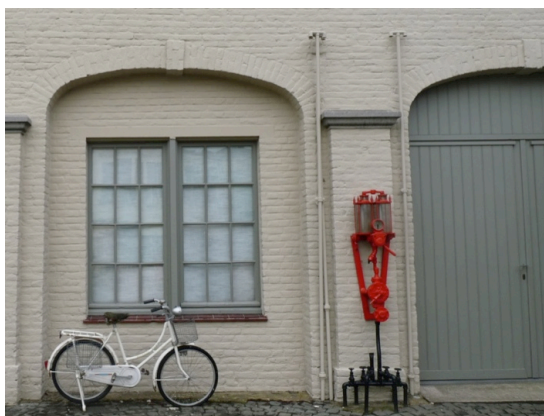
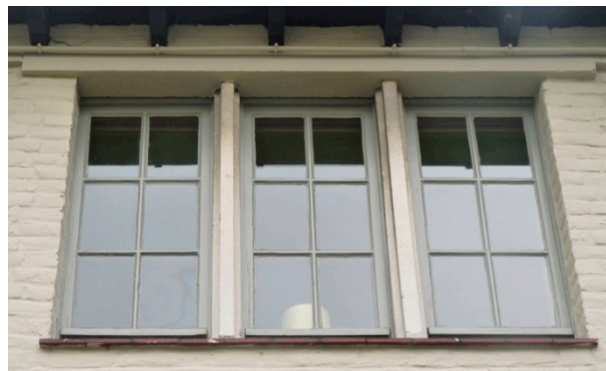
De ramen zijn in slechte staat.

De houten poort is van recente datum en is in goede staat.

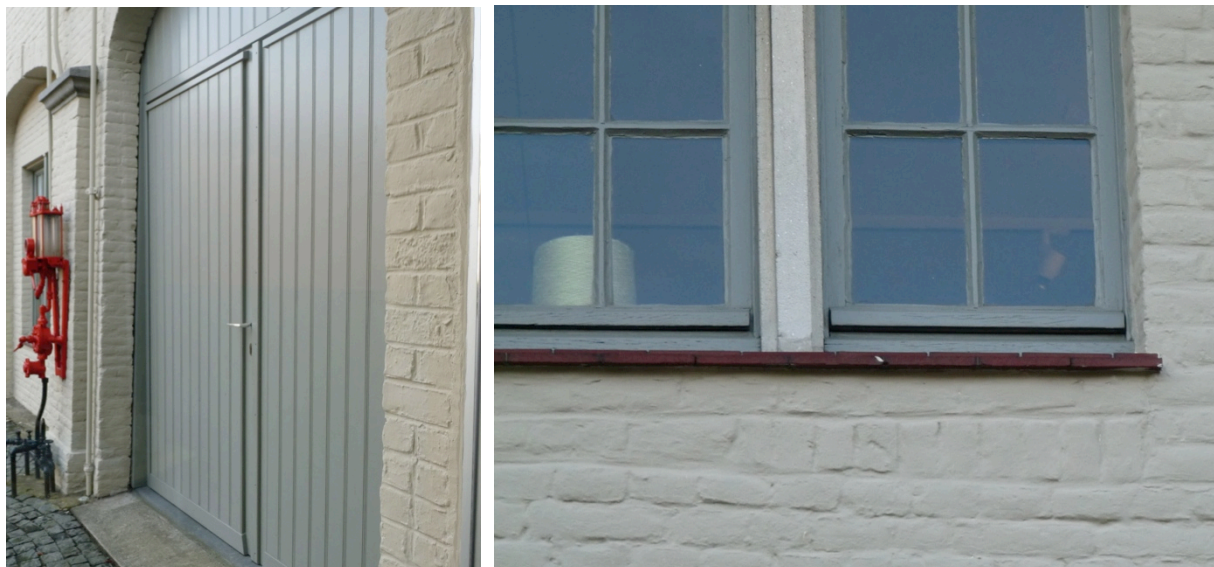
Opmerkelijk is de zichtbare zetting thv de rollaag van de gevelopening links naast de poort (vroegere poort), een correctie in de baksteenlagen boven de poort en de scheefstand van de gevel thv de poort. Deze zaken wijzen op een mogelijk probleem met de fundering.

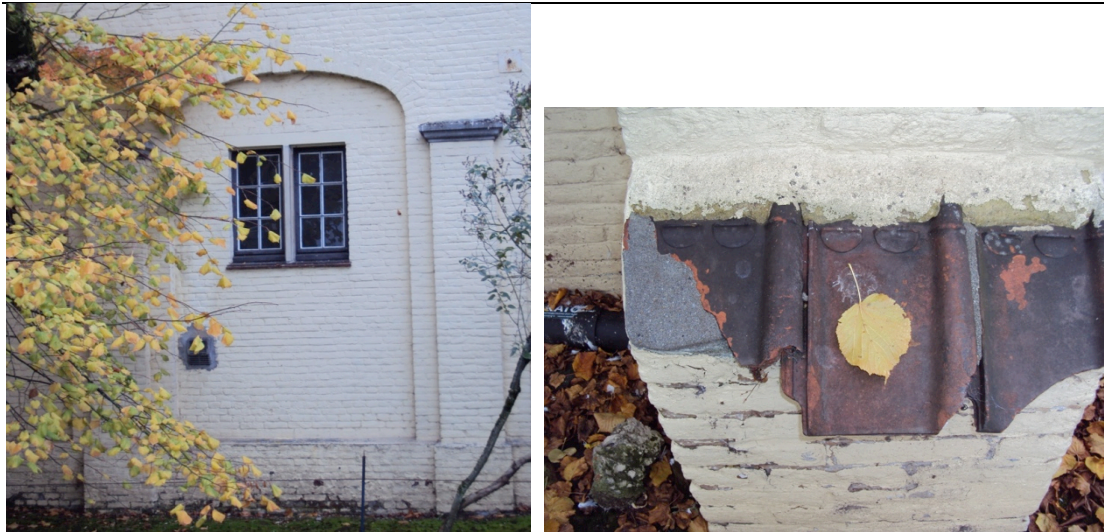
De steunberen tussen korfbogen werden ingekort en afgewerkt met natuurstenen deksteen, enkele steunberen zijn verzwakt, de bovenzijden werden afgedekt met dakpannen en zijn in slechte staat.

Op verschillende plaatsen zijn doorvoeren van gasbranders slordig ingewerkt.

Het metselwerk en de afwerkklagen zijn in redelijke staat, maar vooral thv de plint en de steunberen is er schade (afgescheurd metselwerk), daarnaast zijn er meerdere kleine scheuren in de gevel.

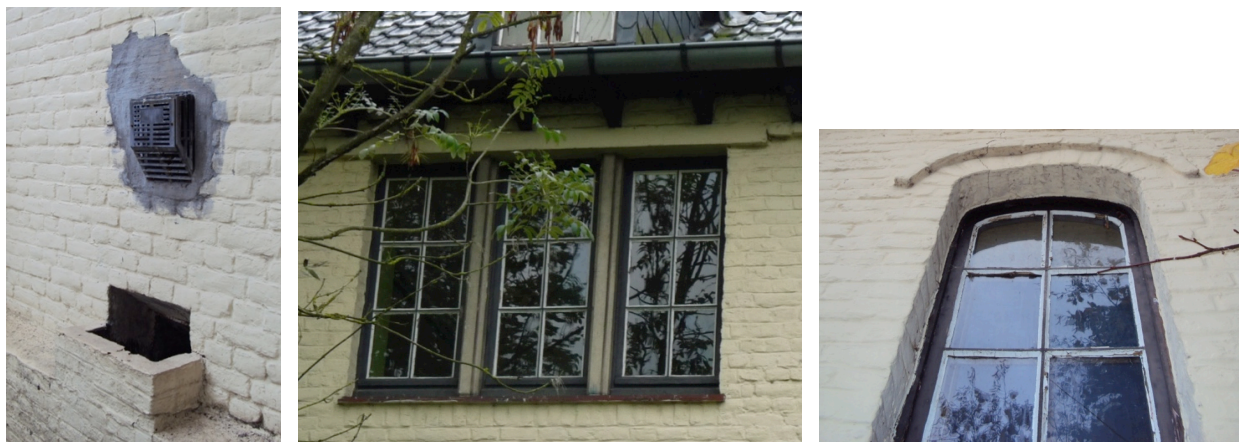
Het hang- en sluitwerk is uitgevoerd met briketscharnieren en eenvoudige espagnoletten. De ramen zijn in betere staat dan deze aan de westzijde, maar ook hier is herstel nodig.

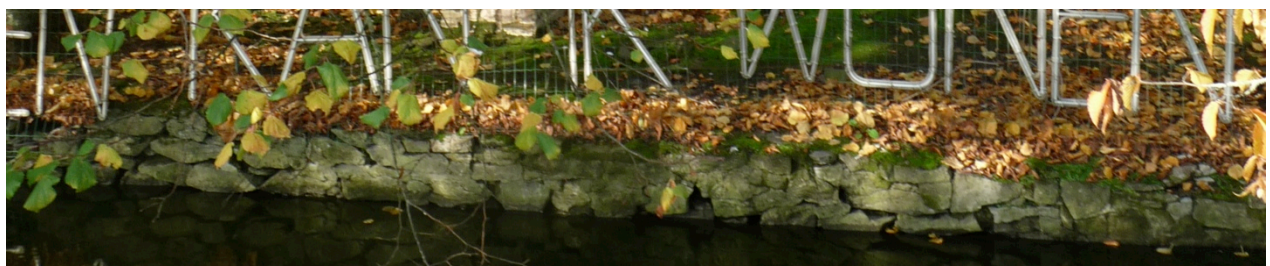
Op 2 tot 3 meter voor de gevels vormt een natuursteen muur de begrenzing van de waterpartij, het metselwerk is in slechte staat. Op de strook tussen gevels en water staan bomen, waarvan een 5-tal lindes en 1 beuk. De bomen hellen sterk over richting water.

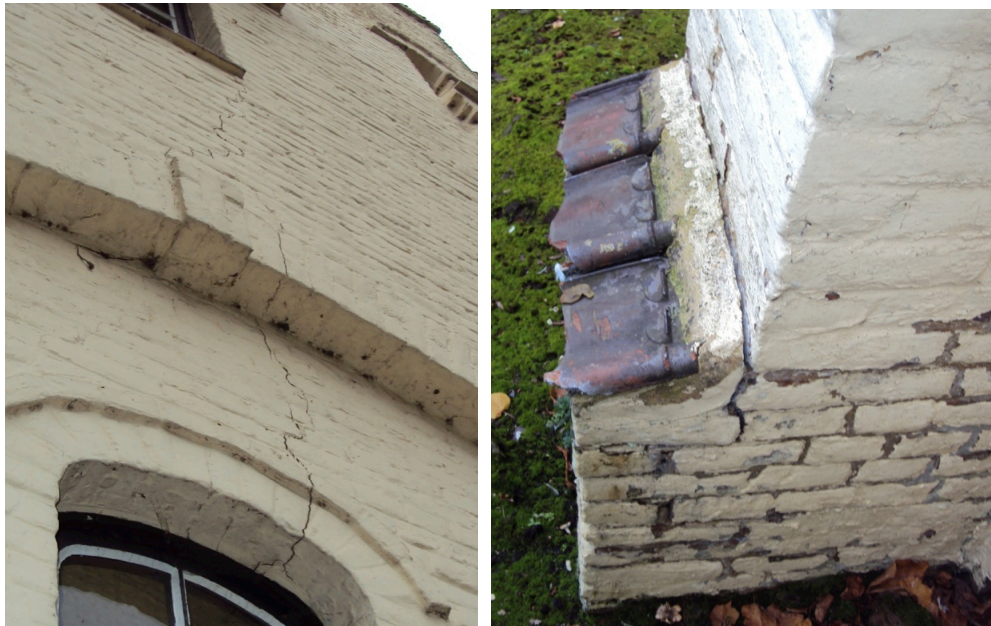
Meerdere scheuren komen voor in de oostgevel, vermoedelijk opnieuw ontstaan na uitvoering van de gevelschilderwerken. De scheefstand is zichtbaar aan de ramen en de steunberen zijn afgescheurd.

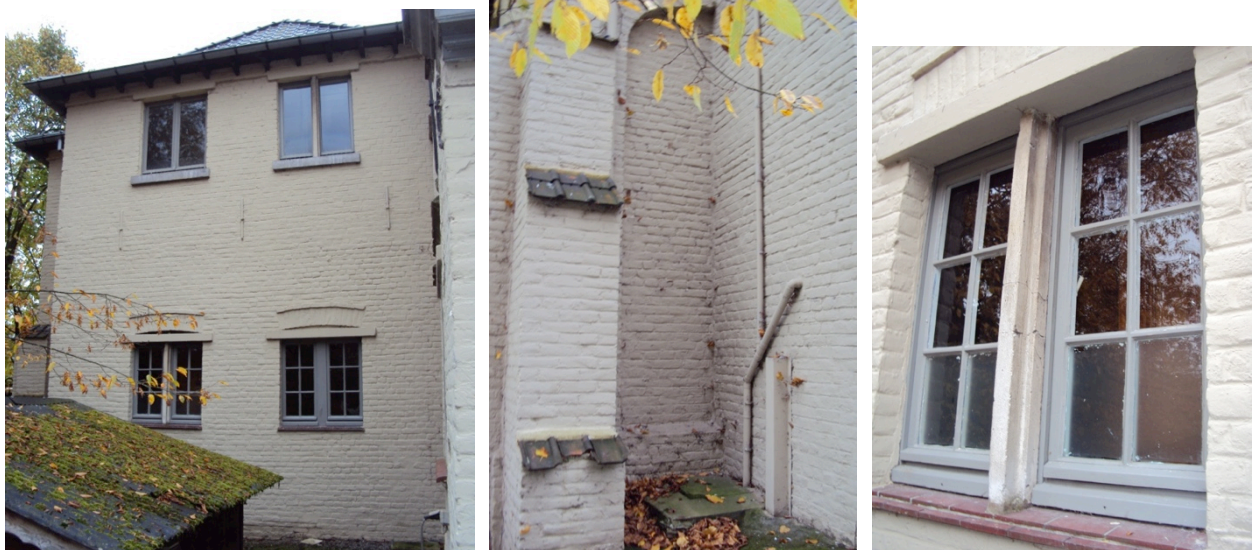
In de 20ste eeuw werd in de hoek tussen oostvleugel en woning een verbindingsvolume toegevoegd. Het is uitgevoerd in dezelfde historiserende stijl als de oostvleugel. Het gevelbeeld wordt 'verstoor'd' door de talrijke afvoerbuizen tegen deze gevel.

De gevels zijn opgetrokken in baksteenmetselwerk, afgewerkt met een (moderne) lichtgele verflaag. De noordoostelijke hoek staat gescheurd.

De ramen zijn in betere staat dan deze aan de westzijde, maar ook hier is herstel nodig, bij 2 ramen is de verticale stijl in beton verdwenen.

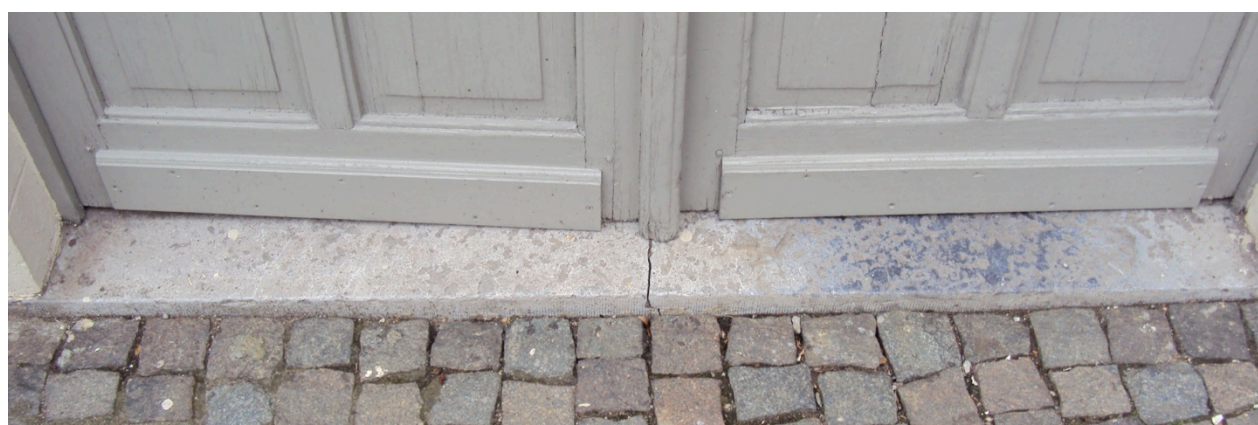
De gevelopeningen zijn uitgevoerd met beton lintelen die mee geschilderd werden en dorpels in beton. De dorpels bij de poorten bestaan uit tegels en / of beton. De dorpel van de deur is een blauwe hardsteen die gebarsten is.

De betondorpels zijn in zeer slechte staat, op verschillende plaatsen zijn stukken afgebroken en zit de wapening bloot.
