3.2.4.2 noordgevel (gebouw binnenkoer)

3.2.5 woonhuis (gebouw D)

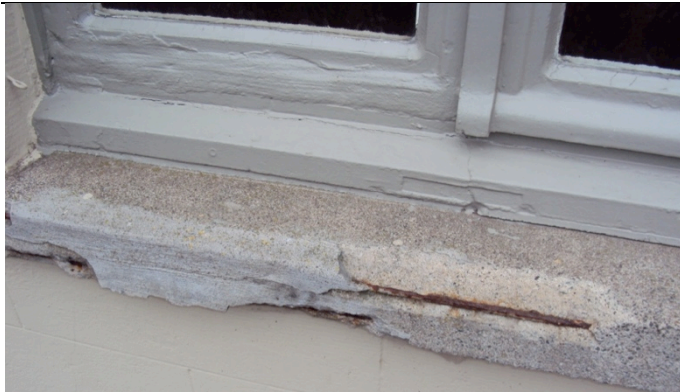
Het schrijnwerk is in matige tot slechte staat, vooral waterlijsten- en onderdorpels zijn ingerot, de ramen zijn in talrijke lagen geschilderd en kunnen niet meer open.

De dubbele beglaasde deur en de beglaasde poort hebben een vergelijkbare detaillering als de ramen, ze zijn in redelijke staat.

De poort (met 1 opendraaiend deel) & 2 schuifdelen is vermoedelijk van recentere datum en is in goede staat.

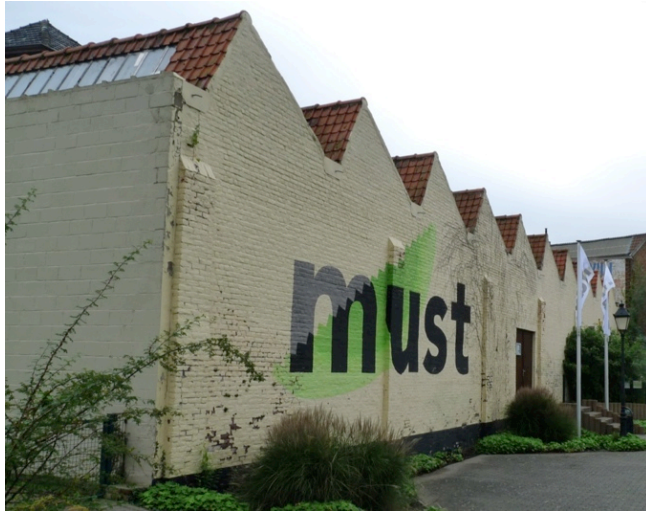
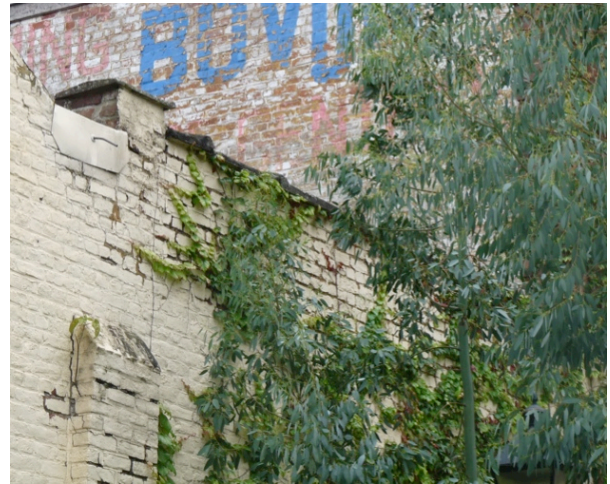
De gevels zijn opgetrokken in baksteenmetselwerk, afgewerkt met een (moderne) lichtgele verflaag. Het metselwerk is in matige tot slechte staat, er zijn meerdere scheuren, vnl ter hoogte van de penanten die losgescheurd zijn van de gevel.

Het schilderwerk en het metselwerk zijn algemeen beschadigd door vocht en zouten, het gebruik van een onaangepaste gevelverf (dampdicht) heeft deze schade vergroot.

Achter de verweerde verflagen is ook het voegwerk verweerd.

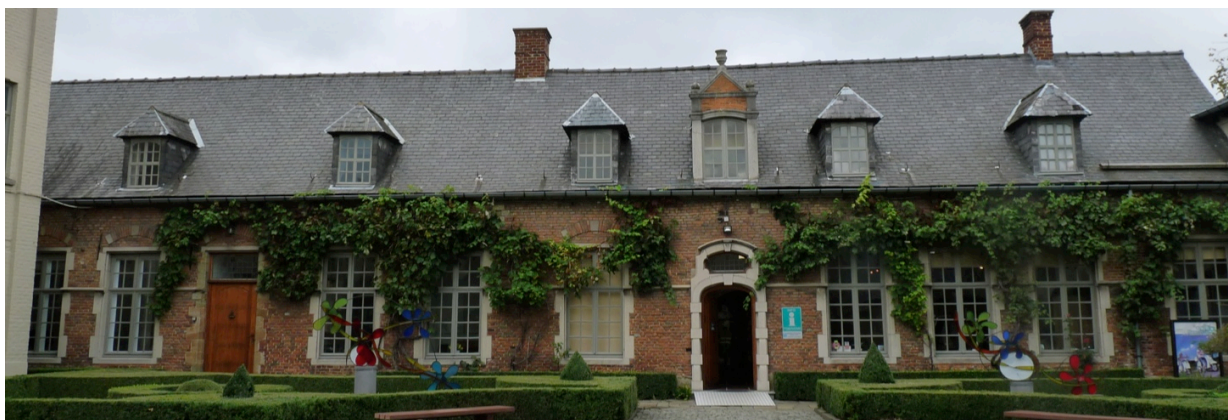
De natuursteen plint is in slechte staat, de steen verpoedert en het voegwerk tussen de blokken is verweerd. Het baksteenmetselwerk en voegwerk daarentegen is in goede staat, maar algemeen vervuild.

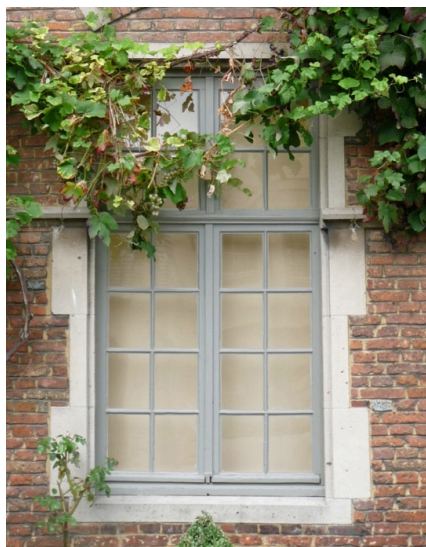
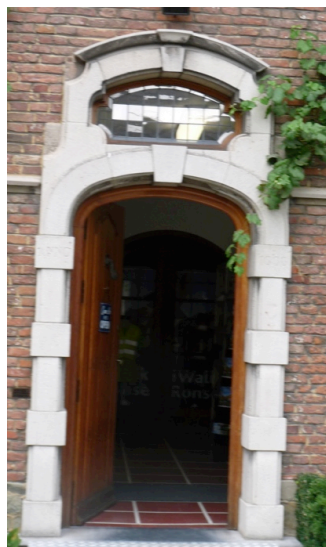
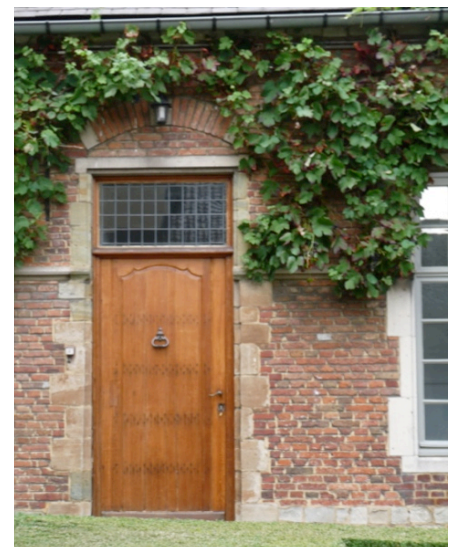
De natuursteen is in goede staat, plaatselijk is de voeg tussen schrijnwerk en natuursteen losgekomen.

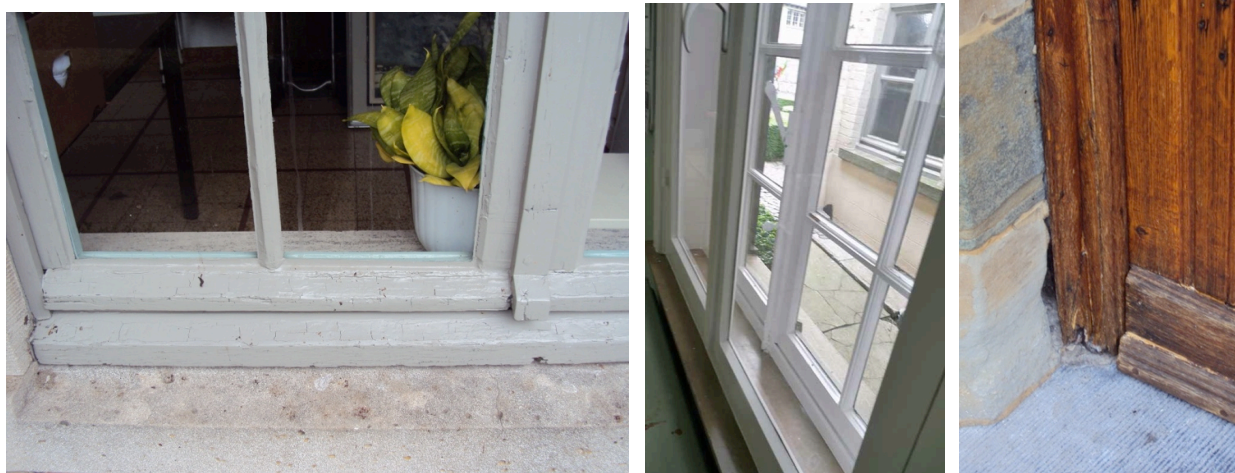
Op de 2 meest linkse ramen na (beschermd door een afdak) zijn de ramen zijn in slechte staat.

De linkse deur is onderaan ingerot.

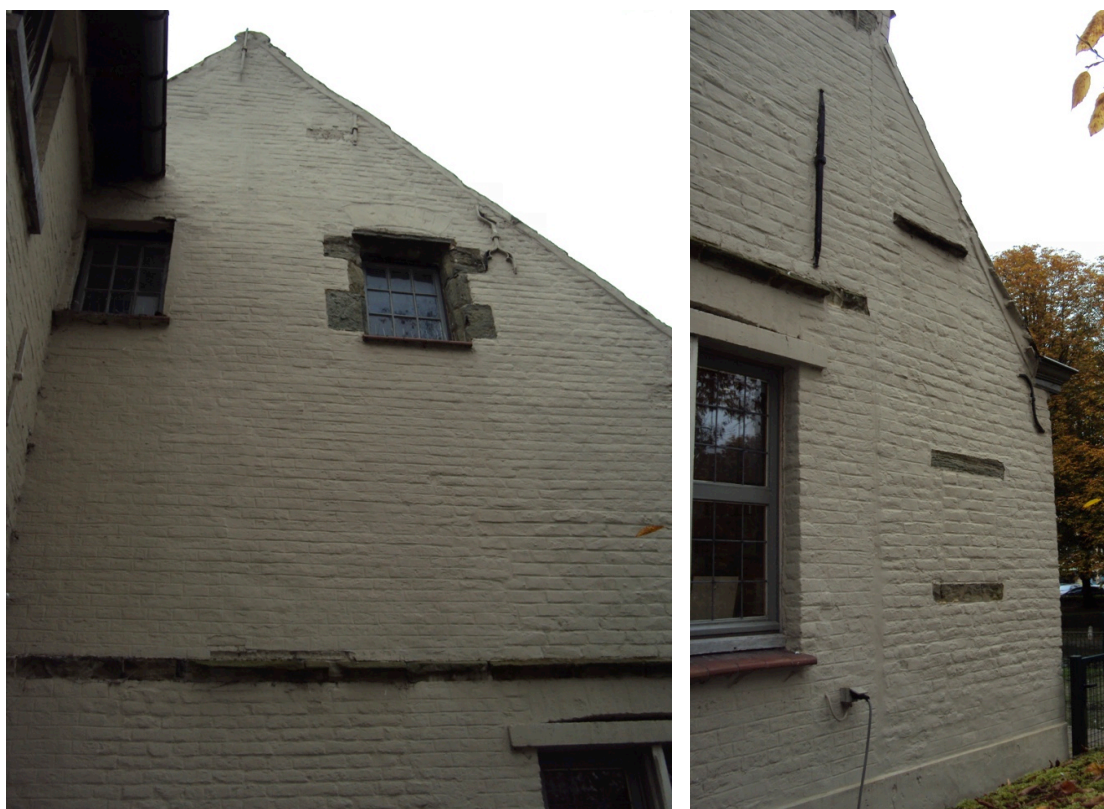
De gevel is opgetrokken uit baksteen metselwerk op een gepleisterde plint en werd lichtgeel geschilderd. Delen van het metselwerk zijn al hernomen in afwijkend metselwerk of gecementeerd met imitatievoegen. De gevel staat uitgebuid en is onder de dikke verflagen vermoedelijk in slechte staat.

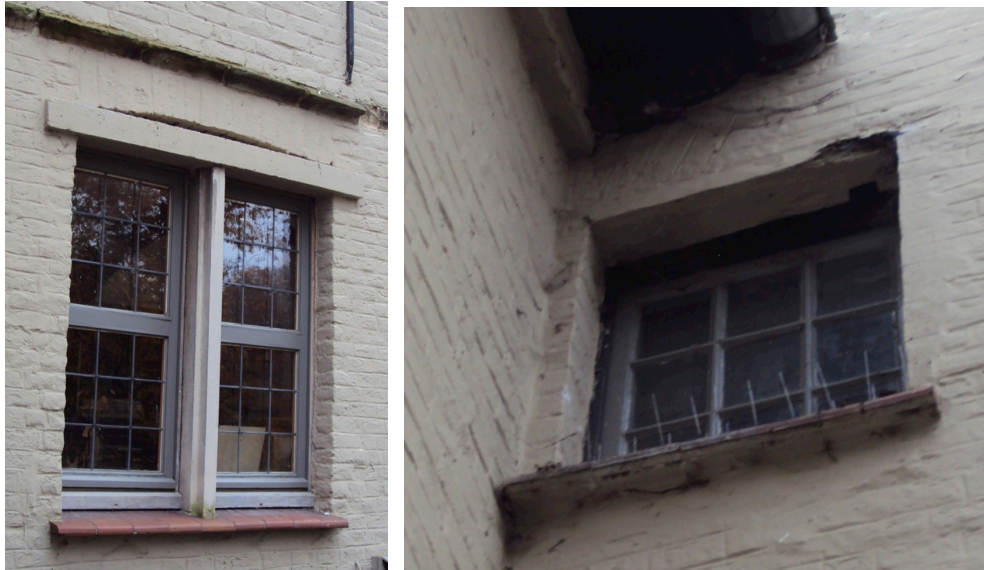
ruitjes. De beglazing is een enkele beglazing die gemastikeerd is.
Het raam op het gelijkvloers is ook een houten raam, grijs geschilderd, met een glas in lood beglazing.
Het schrijnwerk is in redelijke staat, maar het schilderwerk staat schraal.

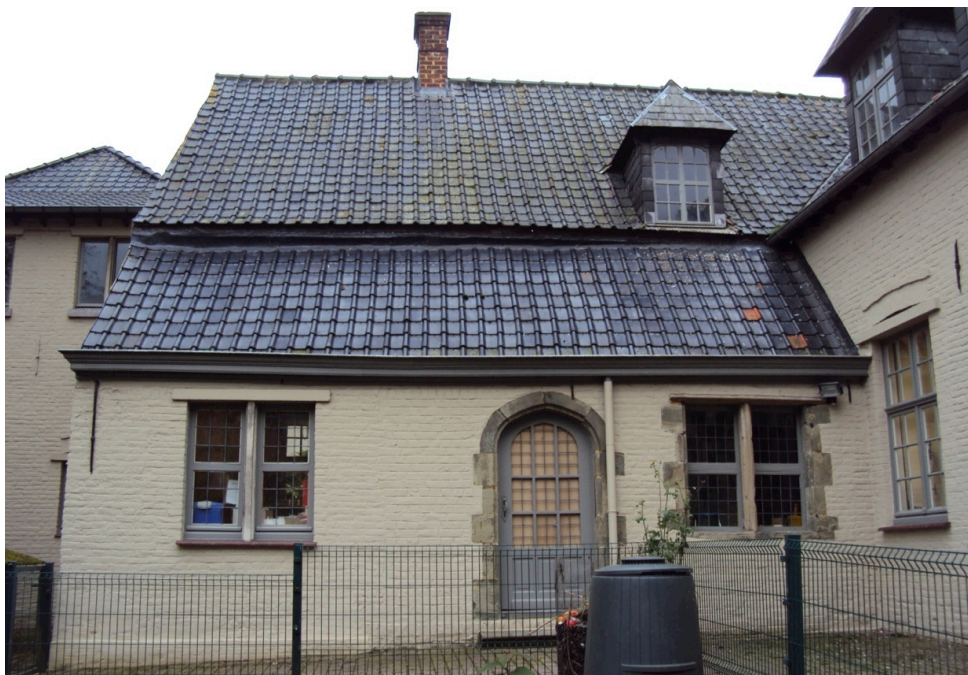
De gevel links is opgetrokken in baksteenmetselwerk dat lichtgeel geschilderd werd. Aan metsellagen en gevelopeningen is te zien dat de gevel zettingen heeft ondergaan. Achter de verflagen is het metselwerk in

slechte staat, vooral thv de plinten.

De dorpel van het rechtse raam is in zeer slechte staat.

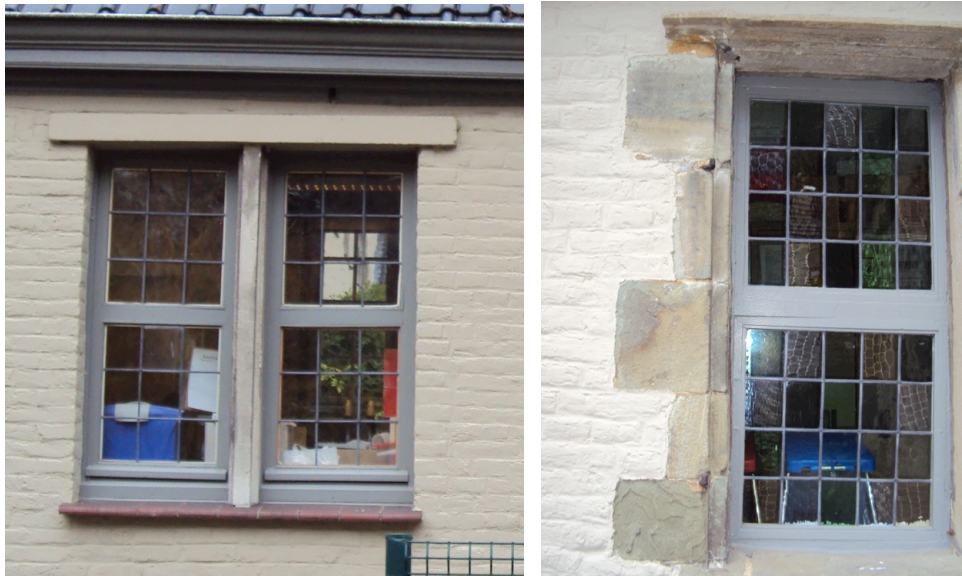
Ook de deur dateert uit deze periode, de deur is in redelijke staat, maar verschillende ruitjes zijn gebroken. Het rechtse raam is een vast raam met glas in lood, vermoedelijk werd dit raam van elders gerecupereerd, want het past niet goed in de opening, het raam is in slechte staat.

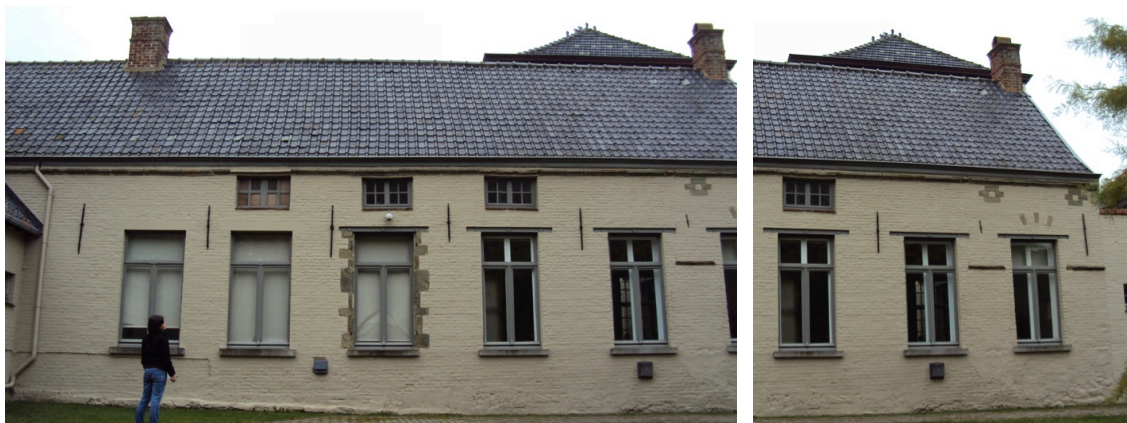
Tegen deze gevel lijkt het maaiveld te veel verlaagd te zijn, waardoor het funderingsmetselwerk (vertanding) zichtbaar is geworden.

Metsel- en voegwerk lijken in redelijke staat, maar ook hier verbergt de verflaag de achterliggende schade. Onderaan zijn de doorvoeren van de gasradiatoren ingewerkt.

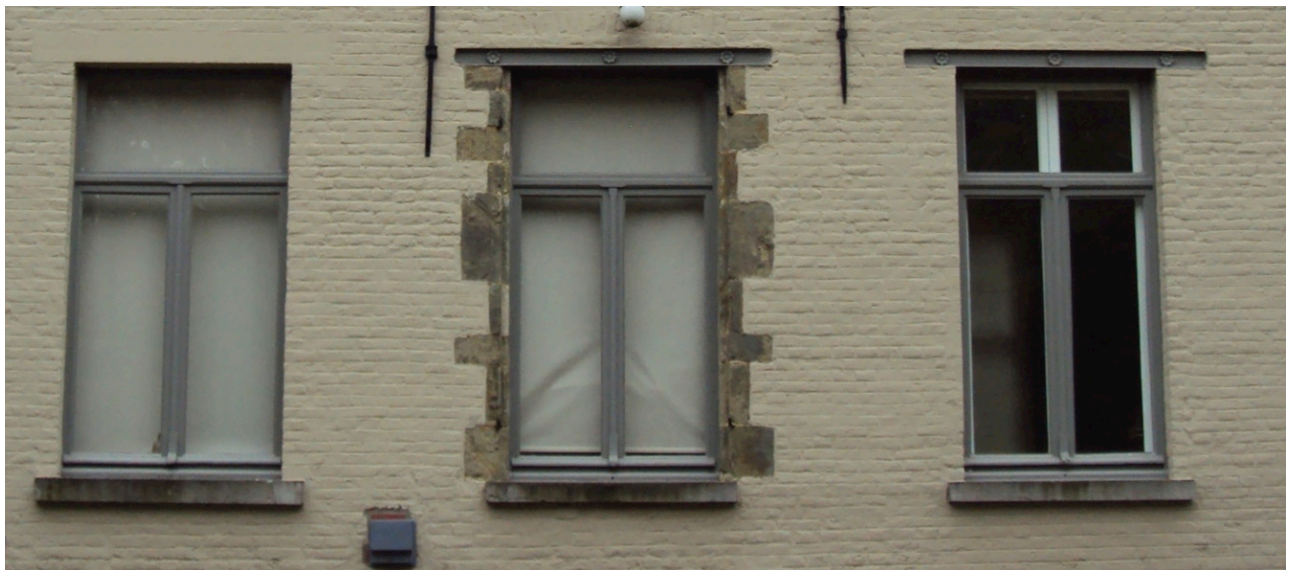
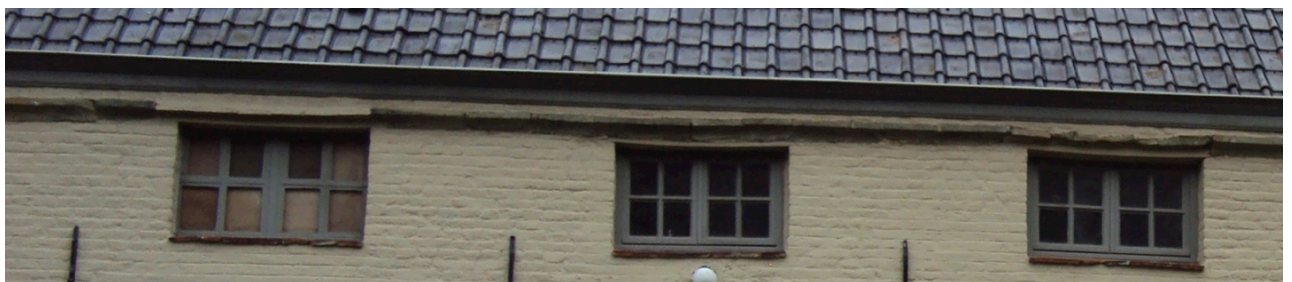
Voor de ramen op de verdieping werd modern beslag gebruikt. Het schrijnwerk is in slechte staat.

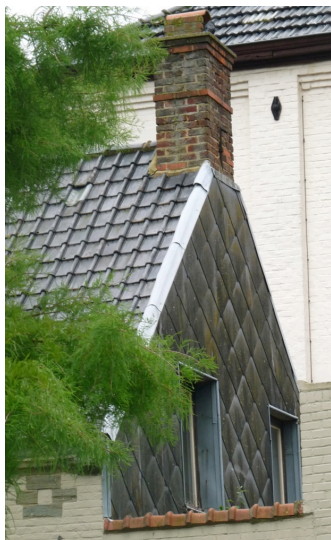
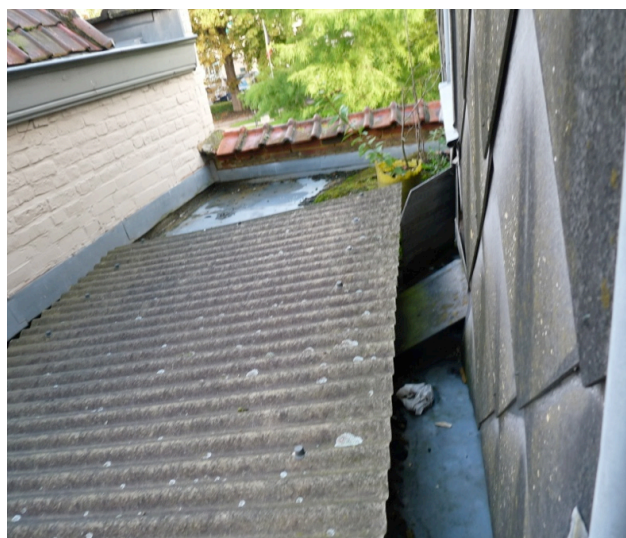
Het bovendakse gedeelte is bekleed met ruitvormige vezelcementleien die vermoedelijk asbesthoudend zijn. De aansluiting met het dak is uitgevoerd met een zinken profiel, ook rondom de 2 raamopeningen is er met zink afgewerkt.

Er zijn ramen met houten schrijnwerk en enkele beglazing, het schrijnwerk is in slechte staat.

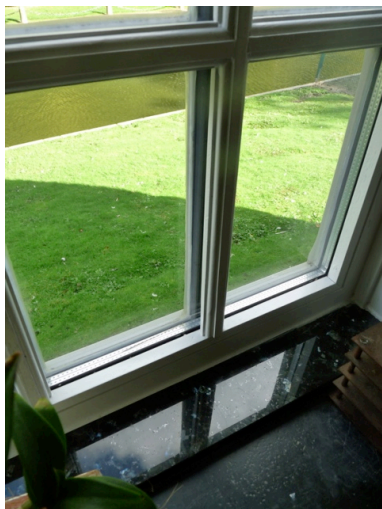
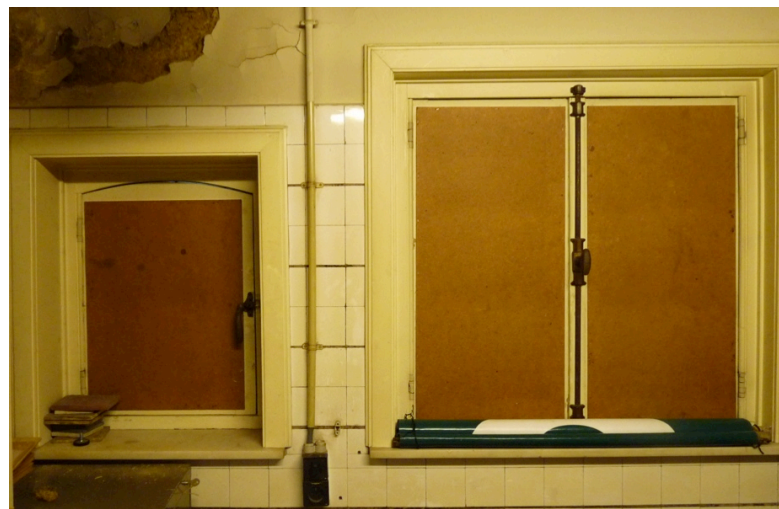
Het schrijnwerk is uitgevoerd in hout en grijs geschilderd.
De ramen hebben een enkele beglazing, met uitzondering van de ramen op het gelijkvloers in de noordgevel die dubbele beglazing hebben.
De ramen op de verdieping zijn dichtgemaakt met platen.
Het schrijnwerk is in redelijke staat, de ramen van de kelder zijn in slechte staat.

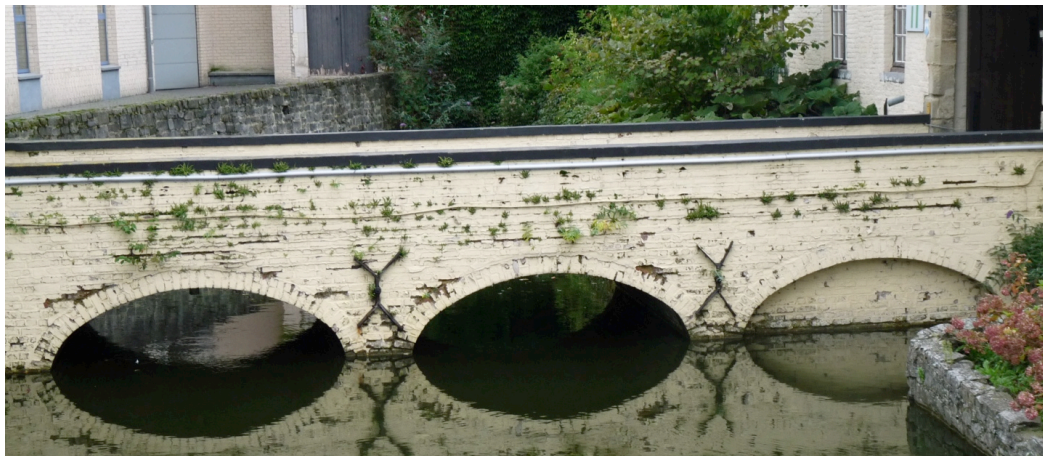
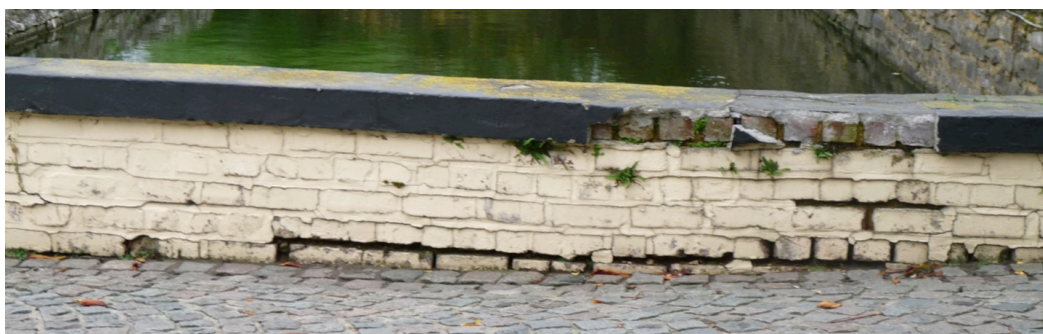
Vervolgens werden er werken uitgevoerd in 1968. Hierbij werden de oorspronkelijke natuursteen dekstenen vervangen door betonnen dekstenen, ook de muurtjes werden hermetisch met een recente baksteen.

Metselwerk en dekstenen zijn in slechte staat.
