3.4 beschrijving van de daken

3.4.1 daken poortgebouw (gebouwdeel A)

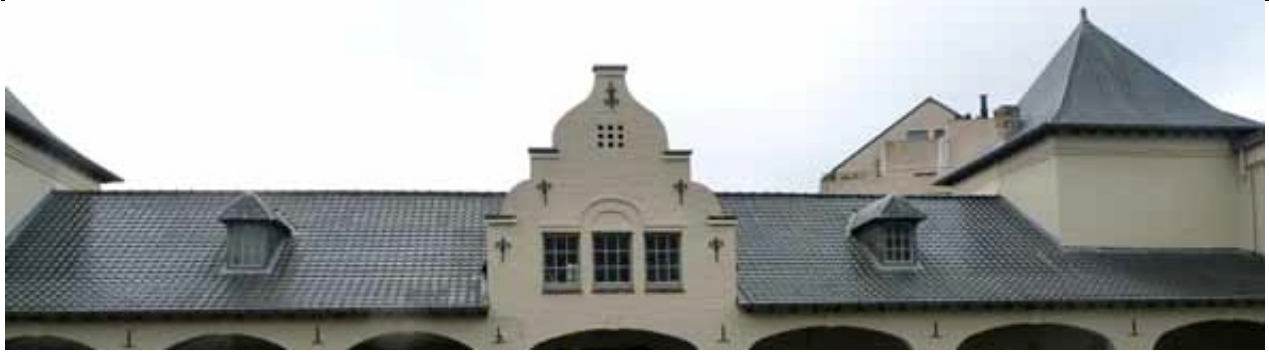
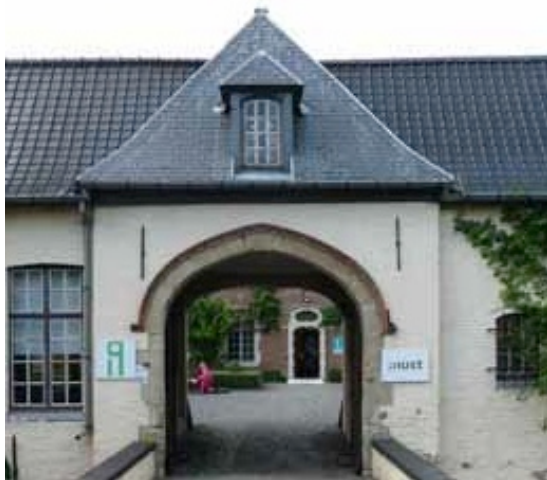
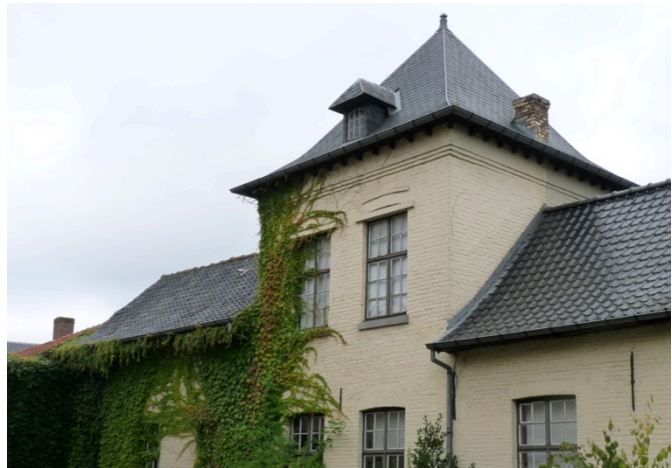
Het zuidelijk dakvlak van de poortdoorgang en het dak van de linkse toren zijn gedekt met natuurleien. De dakbedekking is in goede staat.

De goten en afvoerbuizen zijn uitgevoerd in zink en zijn in goede staat.

Op het dak van de toren, op het noordelijk dakvlak en op het zuidelijk dakvlak van de centrale doorgang bevinden zich dakkapellen, het schrijnwerk ervan is in slechte staat. De dakkapellen op de toren en noordelijk dakvlak dateren van 1942. Deze boven de poortdoorgang is al te zien op oudere foto's.

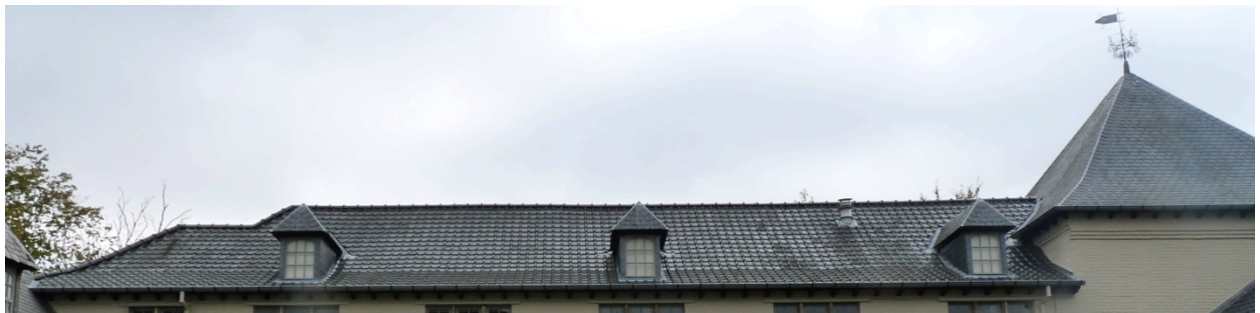
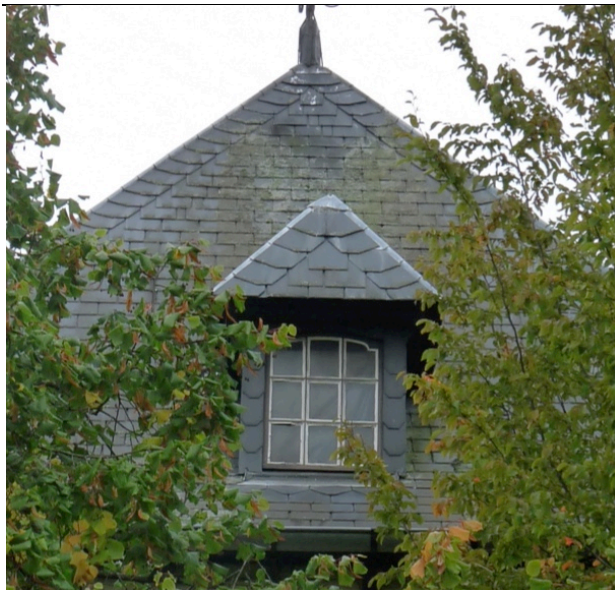
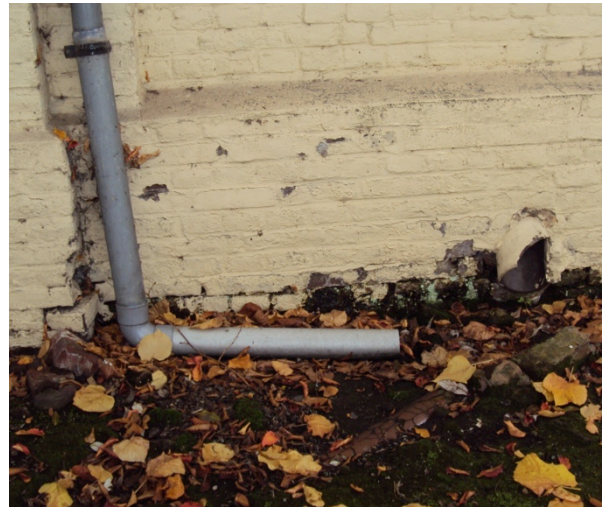
De dakbedekking is in vrij goede staat, het schrijnwerk van de dakkapellen daarentegen is in slechte staat.

Hanggoten en afvoerbuizen zijn uitgevoerd in zink (en deels geschilderd), de afvoerbuizen aan de oostzijde zijn niet aangesloten op de riolering, maar wateren af op de berm, waardoor de al hoge vochtbelasting aan de voet van de muren nog toeneemt.

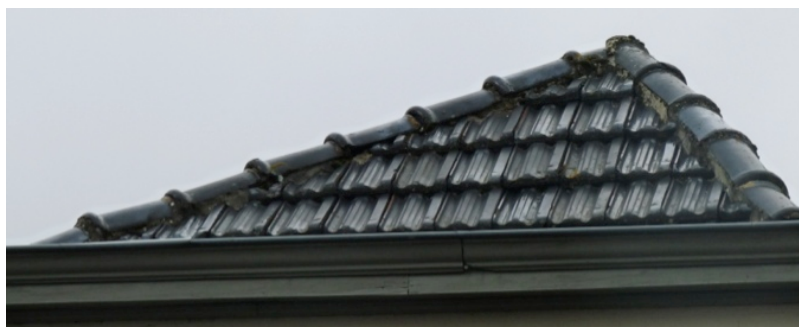
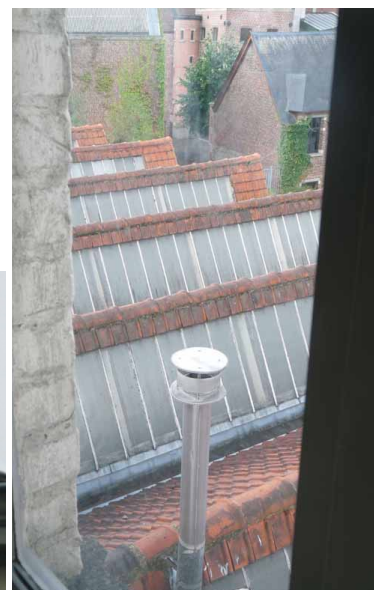
Zowel de dakpannen als de beglazing zijn in zeer slechte staat, verschillende ruiten zijn gebroken en voorlopig hersteld met tape, pannen zijn verdwenen of gebroken.

Vermoedelijk zijn er op verschillende plaatsen lekken, maar door de aanwezigheid van een verlaagd plafond, is dit voorlopig niet zichtbaar in het interieur.

Het zink in de goten is in redelijke staat.

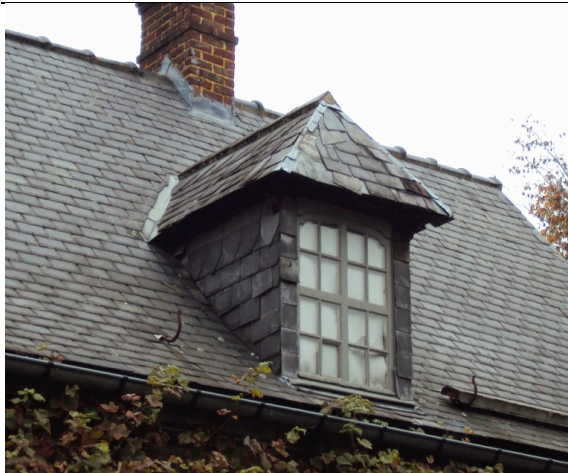
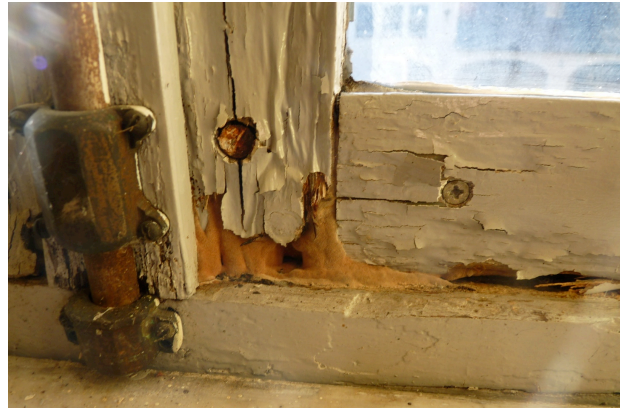
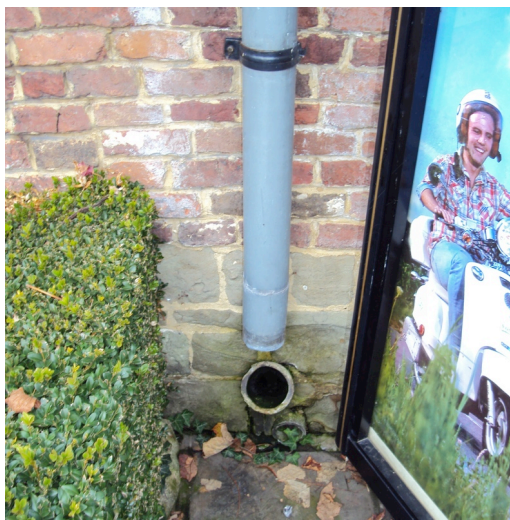
Het dak is in redelijke staat, maar de leien zijn bros geworden en op verschillende plaatsen zijn leien verdwenen.

De leien bekleding van de dakkapellen is in slechtere staat. De dakkapel boven de hoofdingang is uitgevoerd in neobarokke stijl en is in heel slechte staat. Ook het schrijnwerk in de dakkapellen is in slechte staat.

De ladderhaken zijn roestig. De hanggoten zijn in zink uitgevoerd en zijn in goede staat.

De rechtse afvoerbuys op de zuidgevel is kapot.

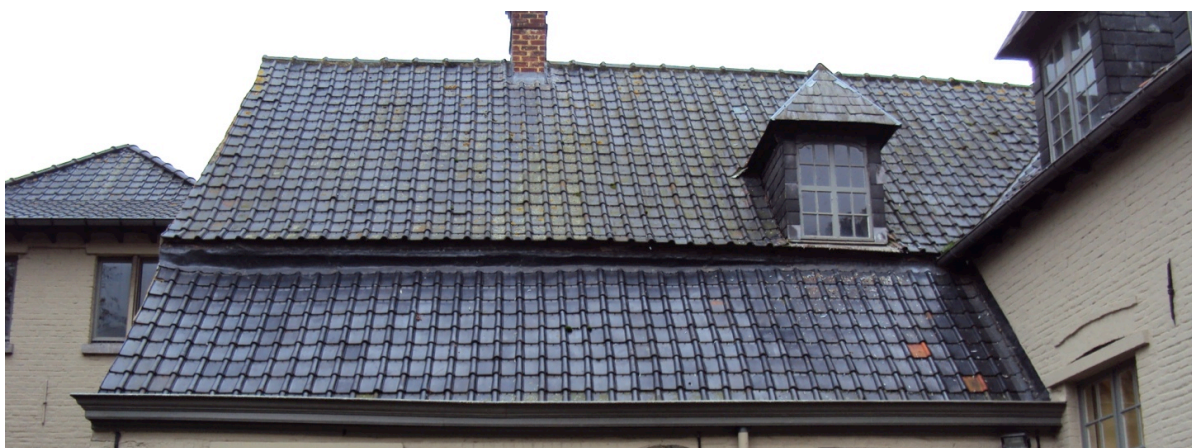
Het dakvlak aan noordzijde van het woonhuis is uitgevoerd met (nieuwe) zwarte pannen, de dakbedekking is in redelijke staat. De aansluiting van het lagere dakvlak met de noordgevel (deel links) is uitgevoerd met epdm en oogt slordig.

Er zijn bakgoten, het houtwerk is in goede staat, de zink is in redelijke staat.

Op het hoofddak staat 1 dakkapel, uitgewerkt in natuurleien en voorzien van houten schrijnwerk, de dakkapel is in slechte staat.

Op het hoofddak staan 3 eenvoudige schouwen in metselwerk, deze bevinden zich in redelijke staat.

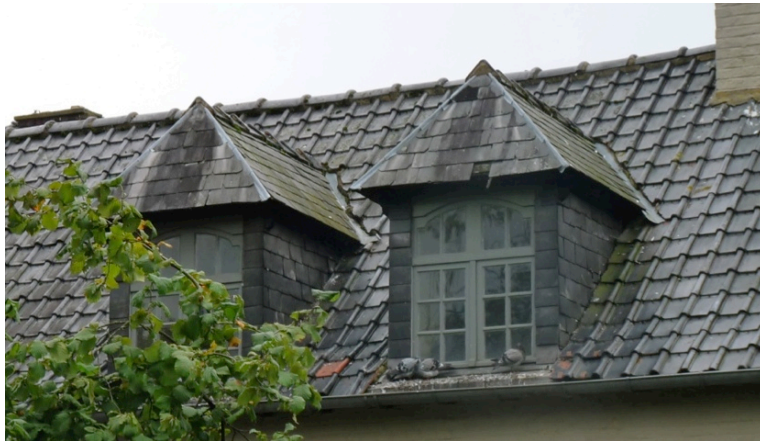
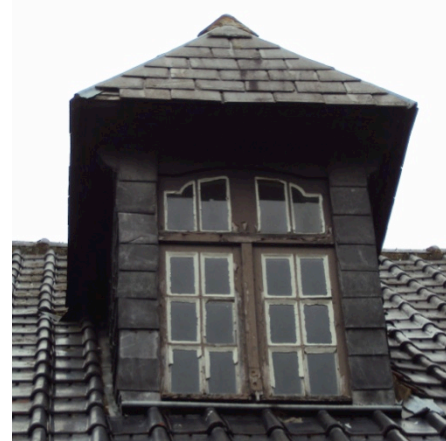
De dakbedekking is in slechte staat, vooral de delen tussen de dakkapellen en de randaansluitingen. In de aansluiting met de noordelijke topgevel zit een grote opening, waarlangs waterinfiltratie mogelijk is. De onderste rij pannen is in de goot gezakt.

De dakkapellen, zowel bekleding als schrijnwerk zijn in zeer slechte staat.

Aan beide zijden is er een hanggoot in zink en aan de oostzijde groeit er gras in de goot

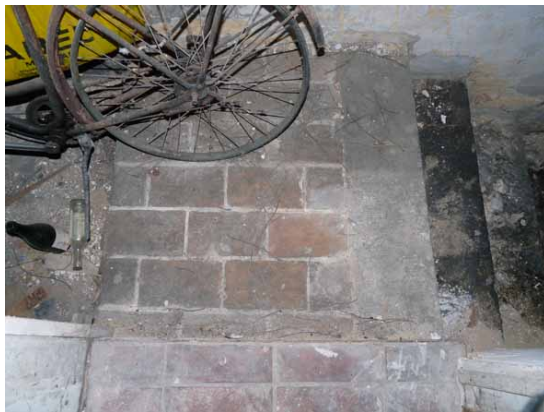
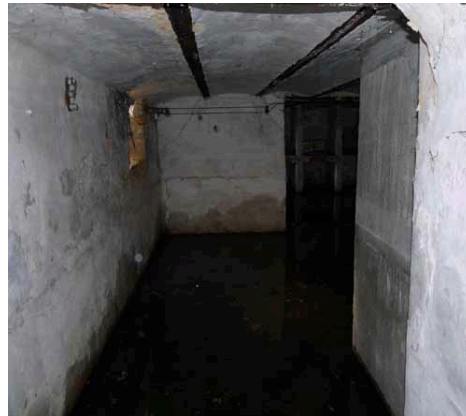
De wanden zijn bepleisterd en door het hoge vochtgehalte in slechte staat. Door de open verluchtingsgaten komen vogels en ongedierte naar binnen.

Pleisterwerk en metalen profielen zijn in slechte staat door het hoge vochtgehalte.

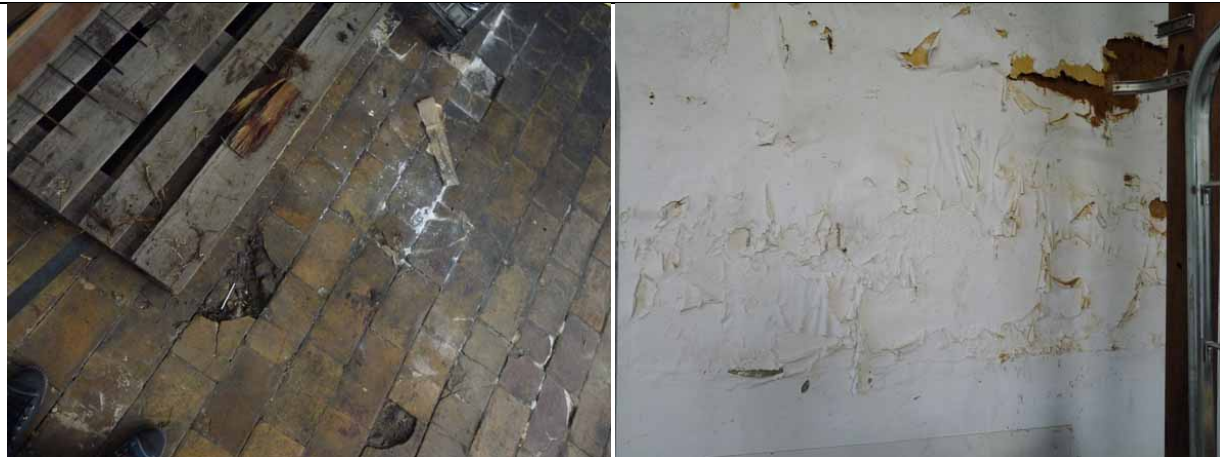
De vloer in dit lokaal is uitgevoerd in fabriekstegels, met afmeting 24 x 15 cm, deels bewaard, deels vernieuwd. De vloer is in slechte staat, de zuidoostelijke hoek is de vloer zwaar verzakt

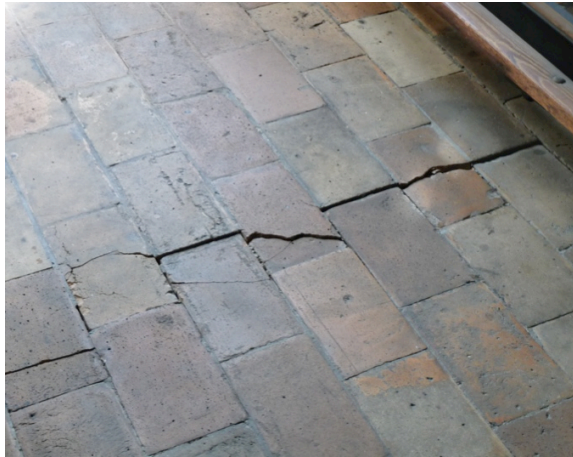
industriële karakter. Bepaalde delen zijn in zeer slechte staat, er zitten barsten ten gevolge van zettingen, op andere plaatsen zijn tegels uitgenomen en is beton gegoten.

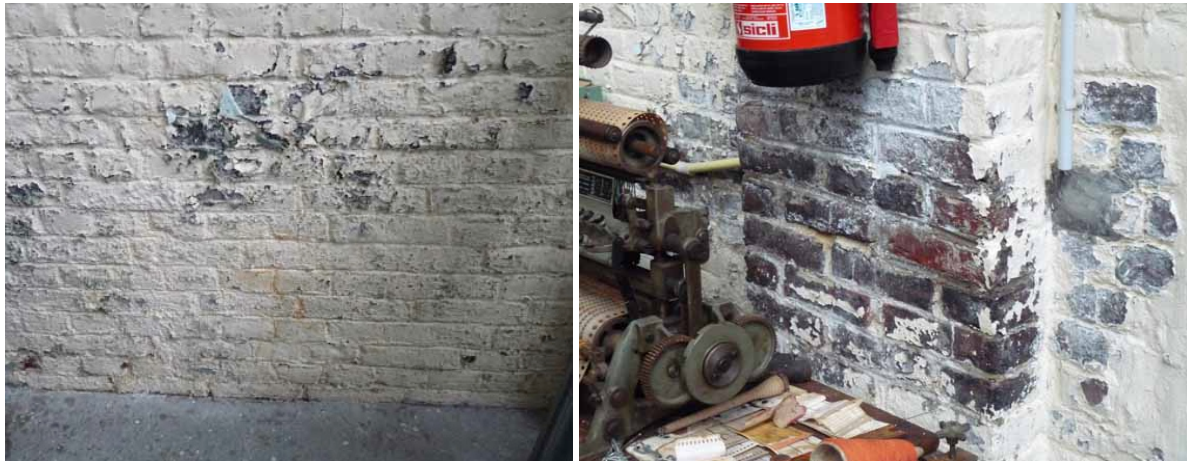
De oorspronkelijke oost- en westmuur zijn opgetrokken in baksteenmetselwerk dat lichtgeel geschilderd werd. De noordelijke muur is van recente datum. Vooral bij de westelijke gevel is er onderaan schade door vocht en zouten.

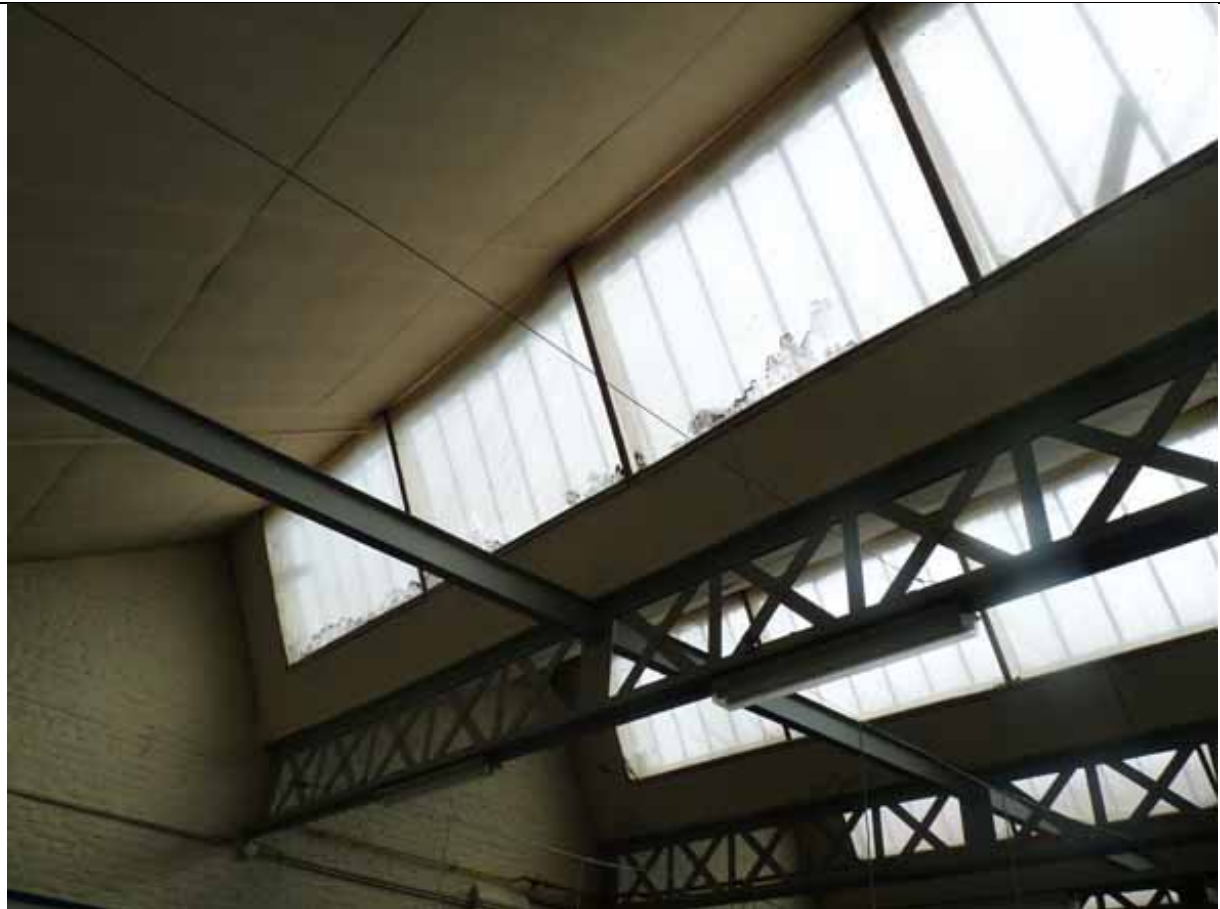
Op verschillende plaatsen is er schade te zien tgv waterinfiltratie. De staalstructuur is in goede staat.

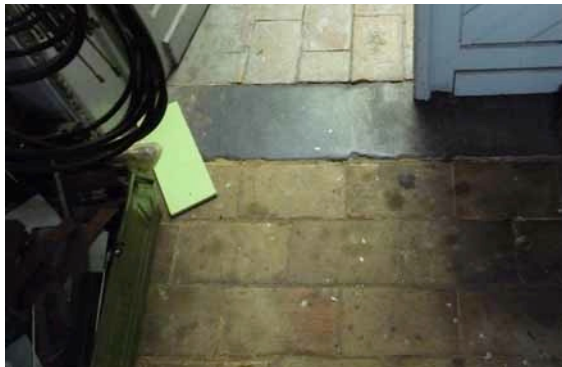
Ook hier is de vloer uitgevoerd met geel bruine fabriekstegels. De vloer vertoont verregaande slijtage door gebruik, sommige delen zijn reeds ingevuld met beton.

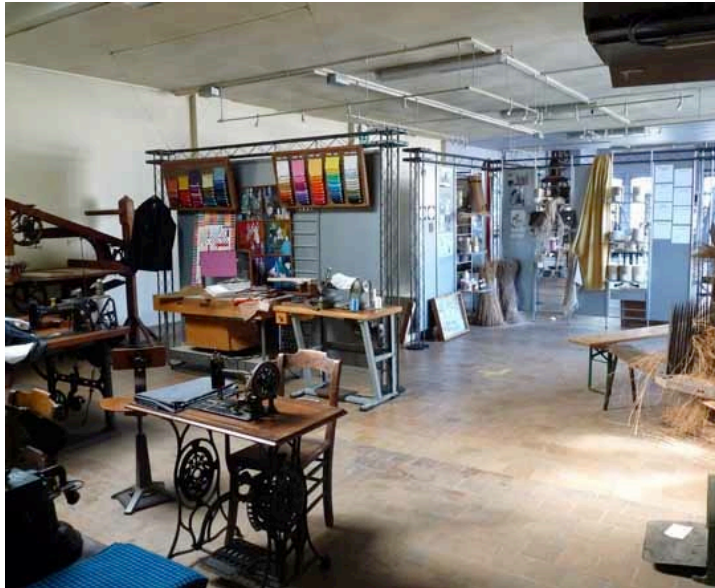
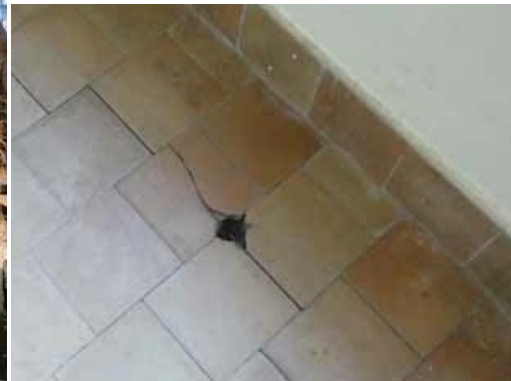
De vloer bestaat uit geelkleurige vierkante (fabrieks) tegels met afm. 16 x 16 cm. De vloer is in redelijke staat, maar hier en daar zijn er gebroken tegels, andere tegels liggen los ten gevolge van zettingen.

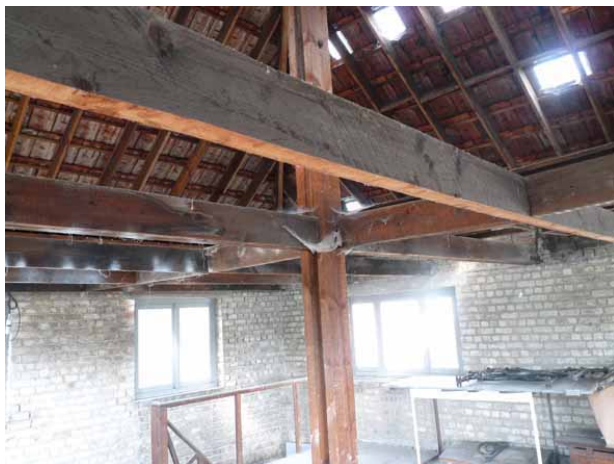
De muren bestaan uit zichtbaar baksteenmetselwerk, waarvan het voegwerk en de metselmortel op vele plaatsen volledig verpoederd zijn. Op de vloer liggen houten planken (naaldhout - breedte 9,5 cm). Het plafond bestaat uit een houten roostering (23 x 7,5 cm). De dakconstructie is uitgevoerd in naaldhout en in slechte staat, er zijn sporen van (actieve ?) houtaantasting opgemerkt.

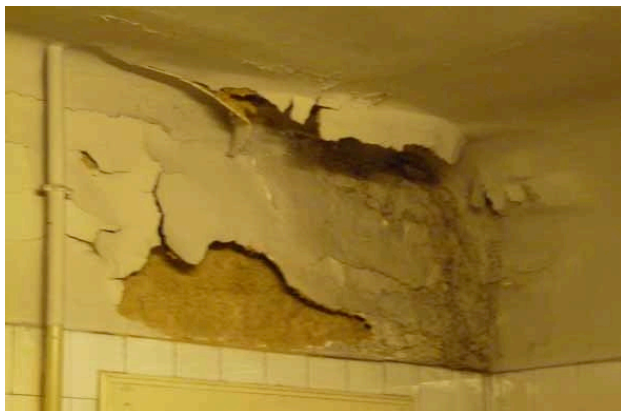
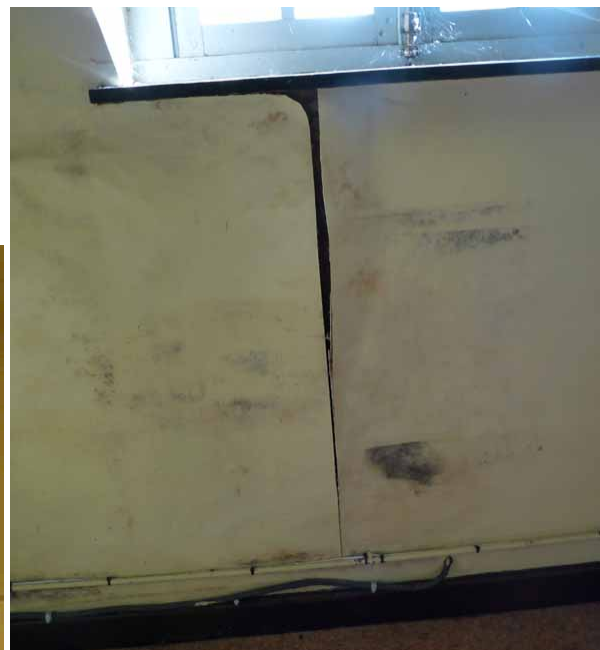
In ruimte D.1.2 is het pleisterwerk op de wanden en het plafond in zeer slechte staat door langdurige waterinfiltratie thv de topgevel en het dak. Ook in de andere lokalen is er vochtschade, voornamelijk thv de dakkapellen.

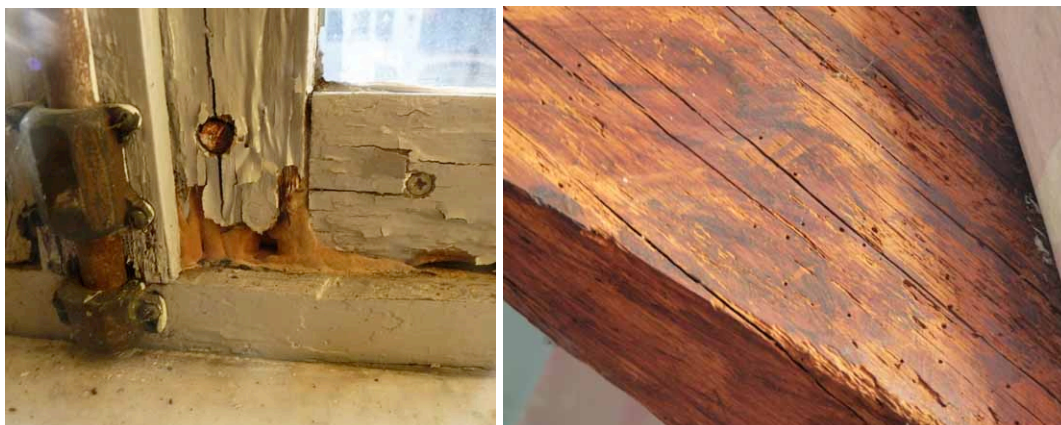
Door waterinfiltratie is er op verschillende plaatsen schade aan de houtconstructie, het pleisterwerk en het buitenschrijnwerk.

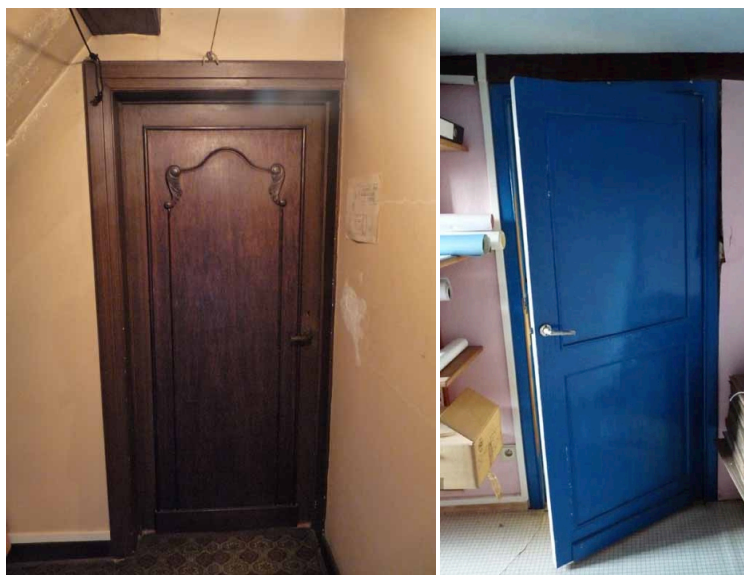
Er werden sporen opgemerkt van (actieve ?) aantasting door grote en kleine klopkever. Bij één van de ramen werd zwamaantasting vastgesteld.
