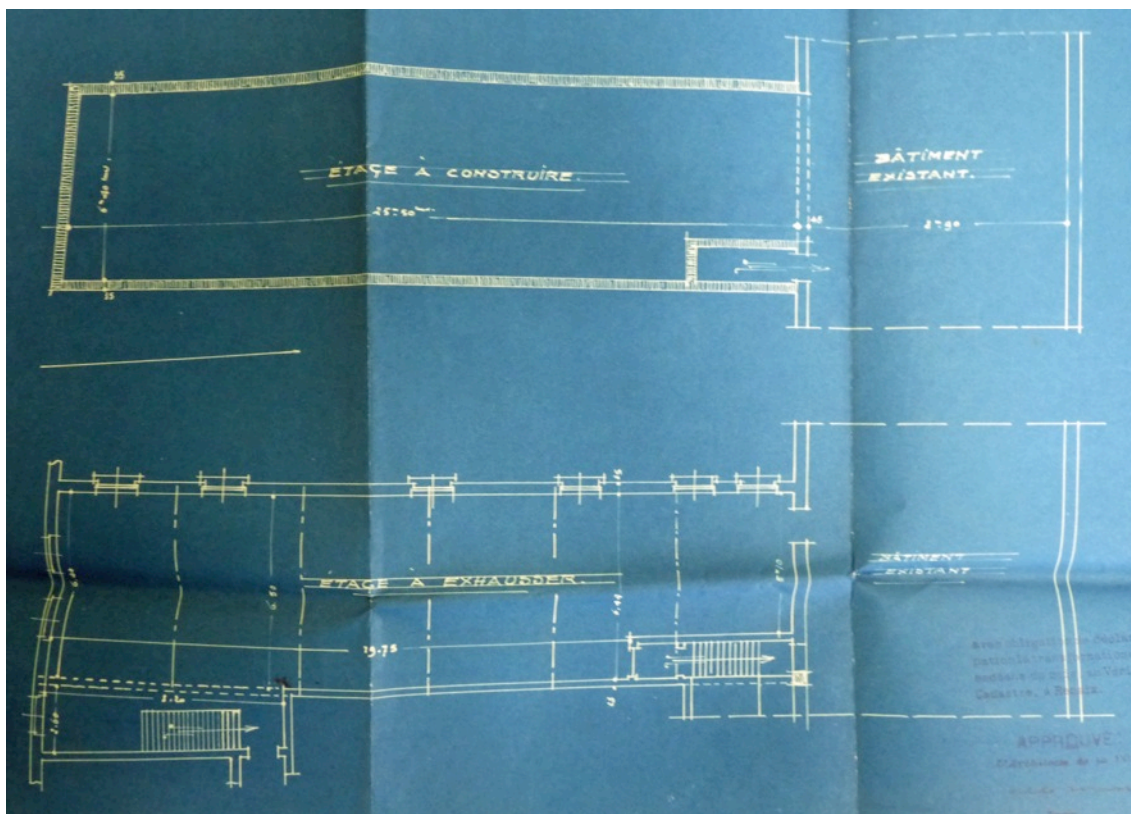
Figuur 28: grondplan & eerste verdieping – uitbreiding van de weverij gedateerd op 12/06/1928 – architect Albert Massez – niet uitgevoerd - dienst wonen en bouwen Ronse

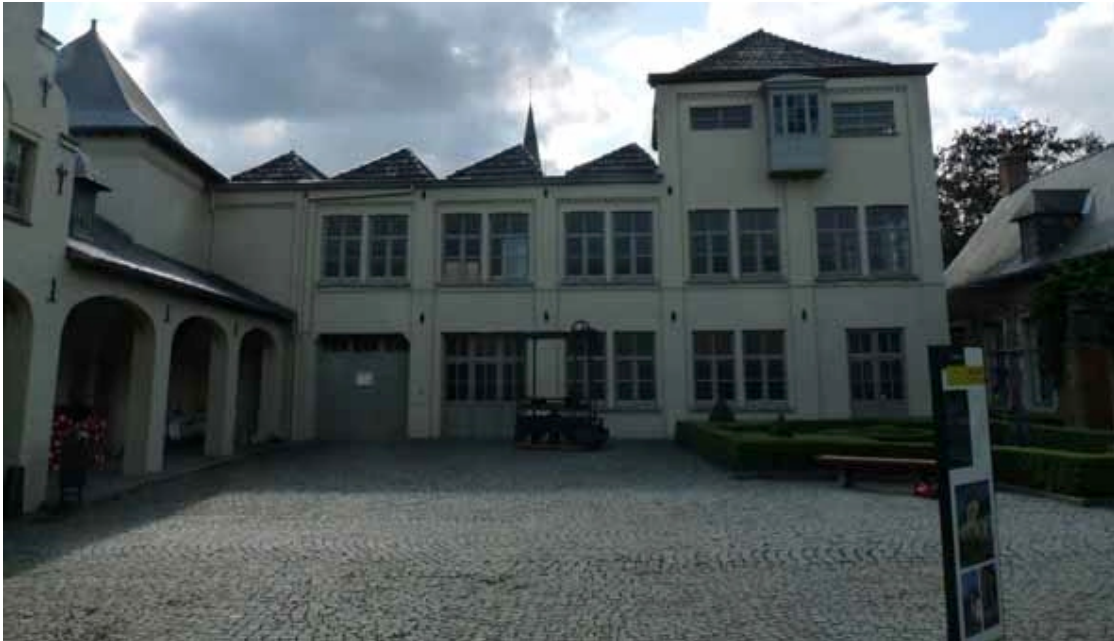
Figuur 33: foto oostgevel aanbouw aan westlijke vleugel (heden).

Wanneer de foto van vandaag met het plan van de voorgevel vergeleken wordt, valt op dat er ofwel na de bouw nog wijzingen gebeurd zijn ofwel dat de plannen niet uitgevoerd werden zoals aangevraagd.

Zo zijn beide rechtse traveeën opgetrokken en hebben ze op heden 3 bouwlagen onder tentdak. Daarnaast werden de ramen in de 3^e travee van links, op het gelijkvloers vervangen door een poort en werden er ramen voorzien op de 1^e verdieping.

Op een filmpje uit 1930 is te zien dat de gevel volledig in zichtbaar metselwerk was met hier en daar witte accenten (bvb thv de muizetanden) wat typisch was voor Albert Massez.

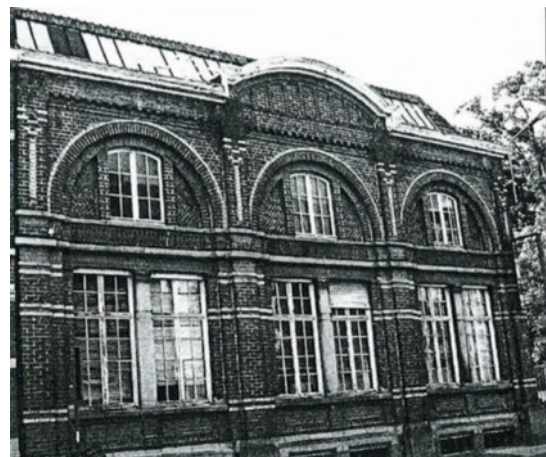
Figuur 34 en Figuur 35: gebruik witte of gele baksteen als decoratief element, vbn hier zijn weverij Derudder en weverij van Remi Vancaeneghem, allebei van de hand van Massez

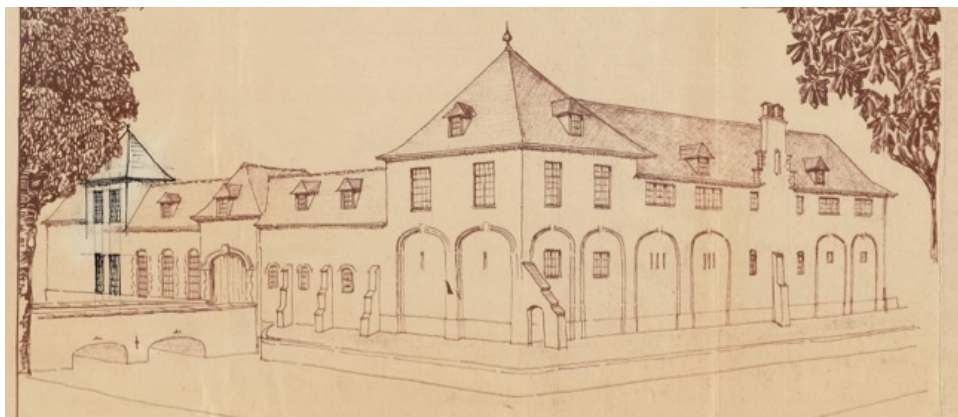
Figuur 38: perspectief nieuwe toestand – verbouwingen in 1941 – architect L. De Wilde – dienst wonen en bouwen Ronse

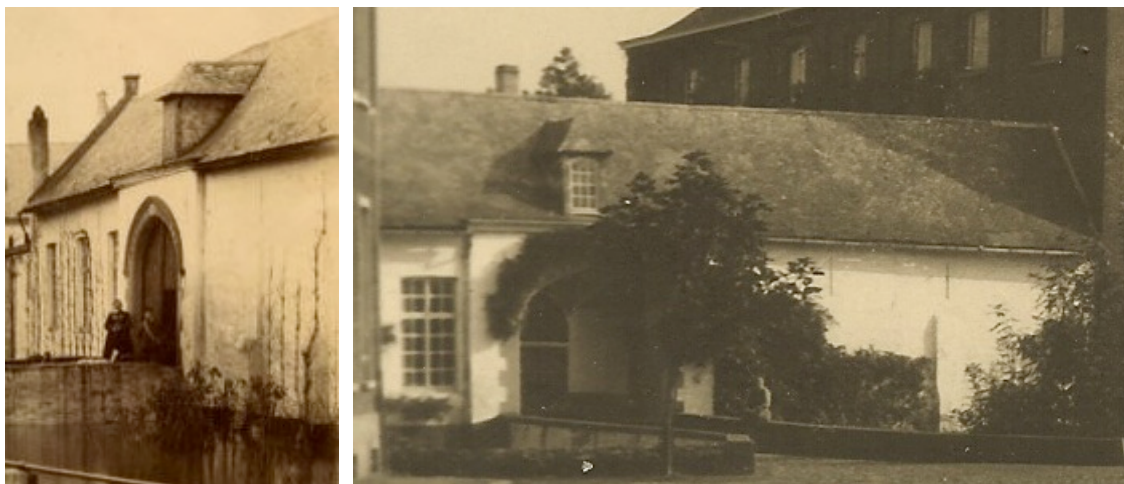
Figuur 39 & Figuur 40: zicht op gevel zuid poortgebouw voor de verbouwingen van 1940/1942

Tijdens de verbouwing werden 3 kleinere getraliede vensters gemaakt rechts van de inkom, deze werden gescheiden door steunberen.

Op de tekening werden het schrijnwerk links van de inkom duidelijk uitgewerkt met natuurstenen blokken als kaders rond de ramen, dit werd zo niet uitgevoerd.

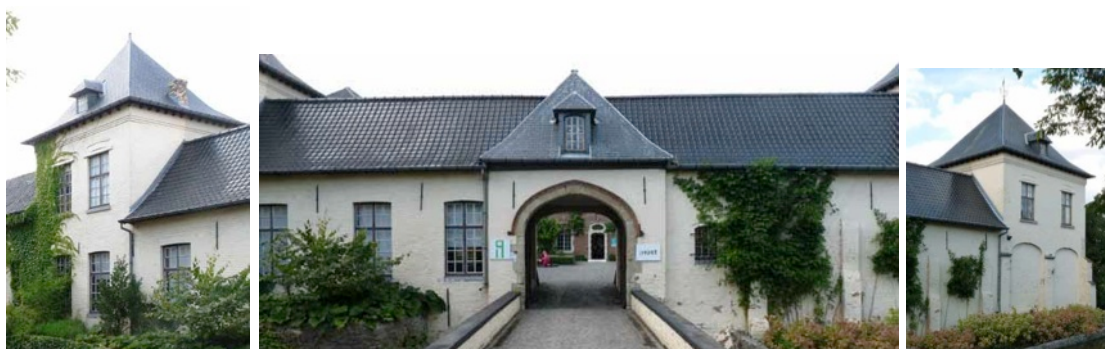
Figuur 42: zicht op gevel zuid poortgebouw, heden

Bij een recente renovatie werd de dakbedekking vernieuwd, de leien werden vervangen door zwart geglazuurde dakpannen, behalve op de inkom en de dakkapellen, waar opnieuw natuurleien werden gelegd. Het is niet duidelijk of de vele dakkapellen getekend op plan niet

werden uitgevoerd of dat deze verwijderd werden bij de recentste renovatie van de dakbedekking.

Het poortgebouw was vermoedelijk wit gekalkt, terwijl dit op heden in het geel geschilderd is. Daarnaast werd er links een vierkante toren toegevoegd onder tentdak als symmetrische tegenhanger van de toren rechts.

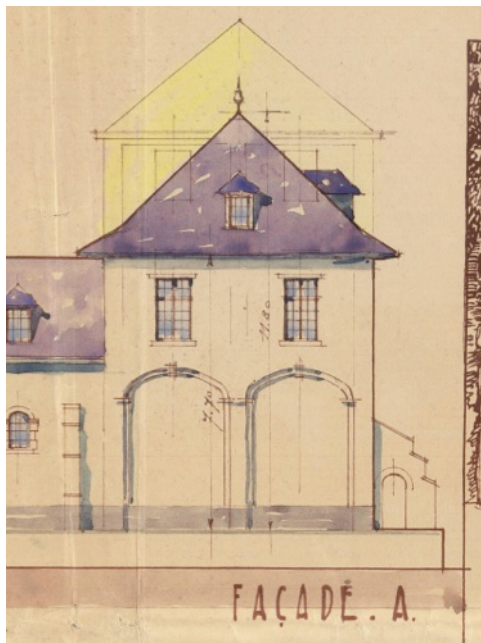
Figuur 43: zuidgevel blok B – verbouwingen in 1941 – architect L. De Wilde – dienst wonen en bouwen Ronse

Op bovenstaande tekeningen werden de te slopen delen in geel ingekleurd.

Bij de verbouwing werd de bovenste bouwlaag volledig gesloopt. Aan de zuid- en westgevel werden de blinde korfboognissen tussen pilasters behouden.

De pilasters die vroeger over de volledige hoogte van de gevel liepen werden weliswaar ingekort en afgewerkt met natuursteen deksteen.

Het nieuwe schrijnwerk in de nissen werd historiserend opgevat en geïnspireerd op de ramen in de westvleugel. Ook de deur links werd aangepast.

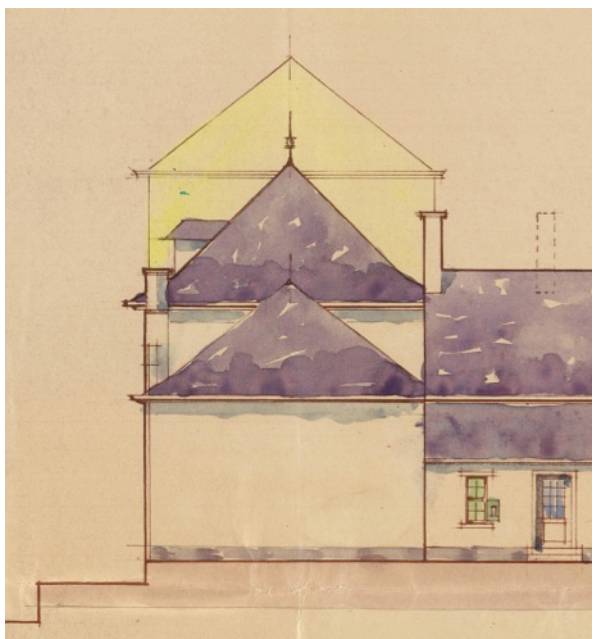
Figuur 44: noordgevel blok B en D – verbouwingen in 1941 – architect L. De Wilde – dienst wonen en bouwen Ronse

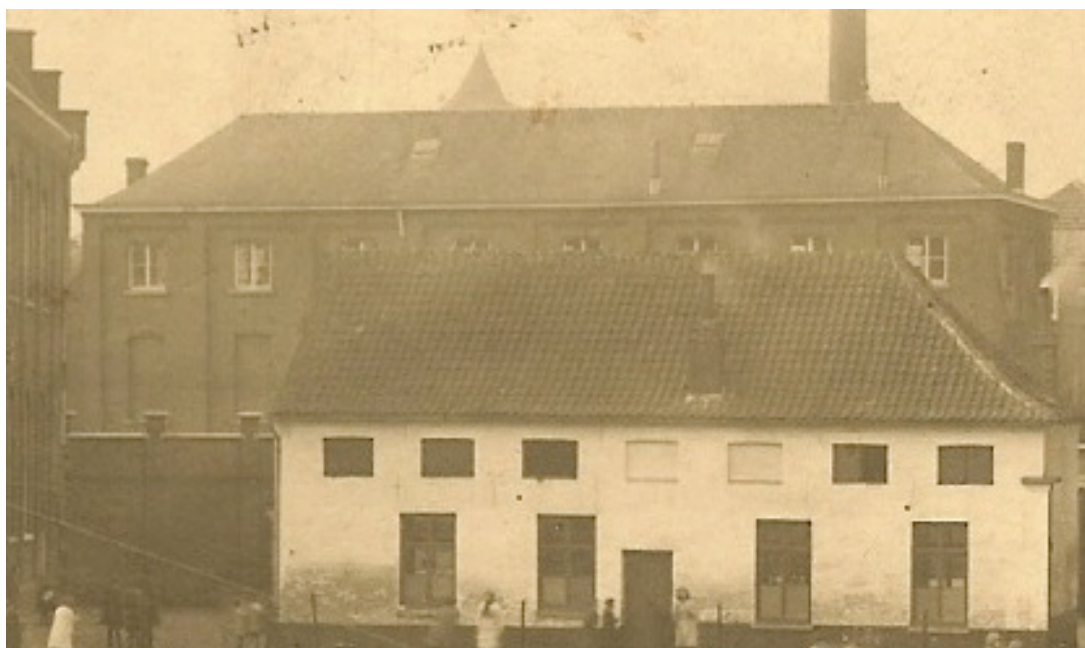
Figuur 45: zicht op gevel oost voor de verbouwing in 1940/1942

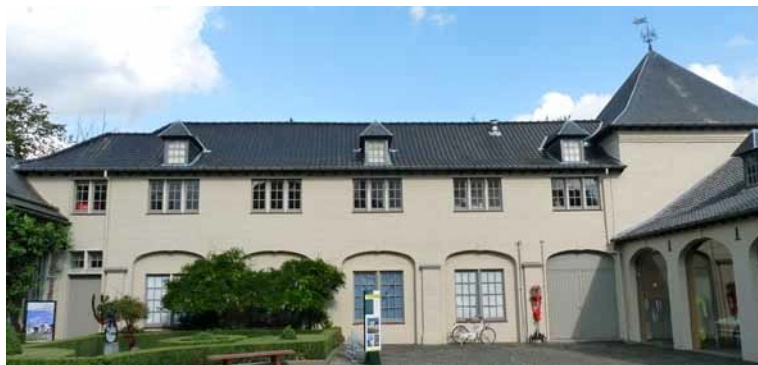
Figuur 47: zicht op gevel binnenkoer, heden

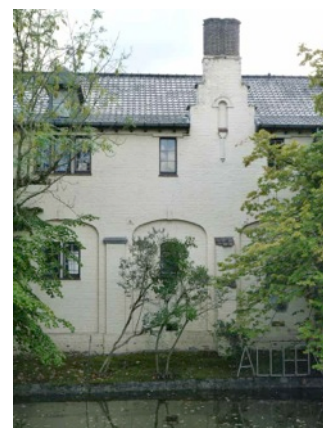
Figuur 48: zicht op gevel oost, middelste travee afgewerkt als trapgeveltje.

De buitengevel (oostgevel) is gelijkaardig aan de westgevel maar de middelste travee werd hoger opgetrokken en afgewerkt als trapgeveltje, steunberen werden toegevoegd en de schouw is slechts een versiering.

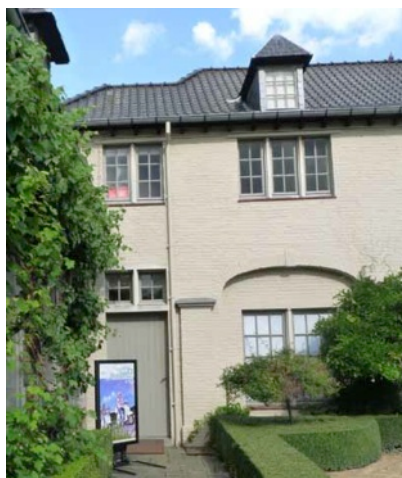
Figuur 49 en Figuur 50 : zicht op gevel binnenkoer oostvleugel (verleden en heden)

Ook de drielichten op de eerste verdieping wijken af van het historisch model (zie ook fig. 8 en 10).

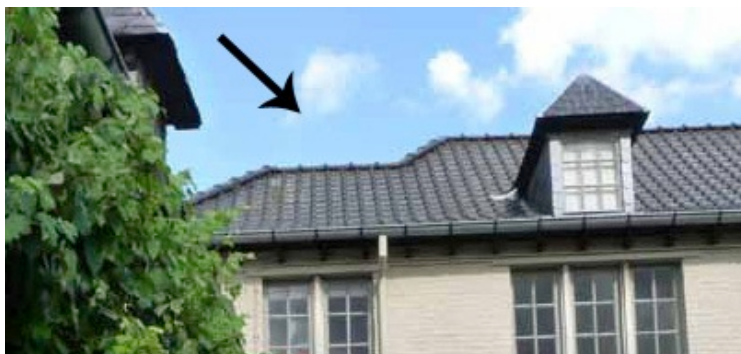
Verder valt nog op dat het dak uiterst noord lager is uitgevoerd dan de rest van het dak, dit is anders op de bouwplannen opgetekend.

Figuur 52: knik in dak, andere uitvoering dan op plannen uit 1940-1942.

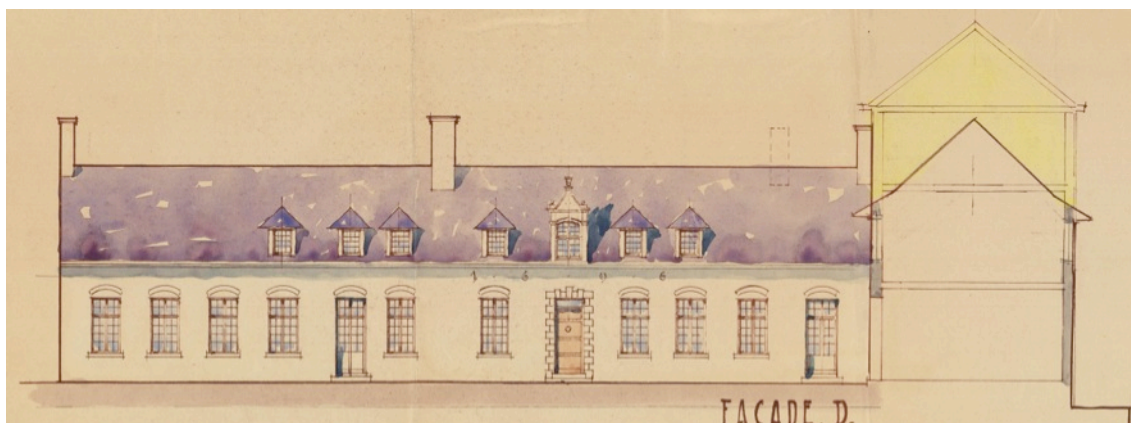
Figuur 54: zuidgevel blok D en snede over blok B – verbouwingen in 1941 – architect L. De Wilde – dienst wonen en bouwen Ronse

Als 3 bovenstaande figuren vergeleken worden zijn grote verschillen op te merken. Het nieuwe schrijnwerk is historiserend en rijker uitgevoerd, de ramen zitten onder ontlastingsboog en zijn gemaakt als rechthoekige kruiskozijsen met kleine roedeverdeling. Rond de ramen zijn natuursteen omlijstingen aanwezig, hoewel deze niet getekend werden op het plan.

Op plan staat rechts een deur getekend maar dit werd uitgevoerd als een raam (hoewel dit vroeger wel een deur geweest is).

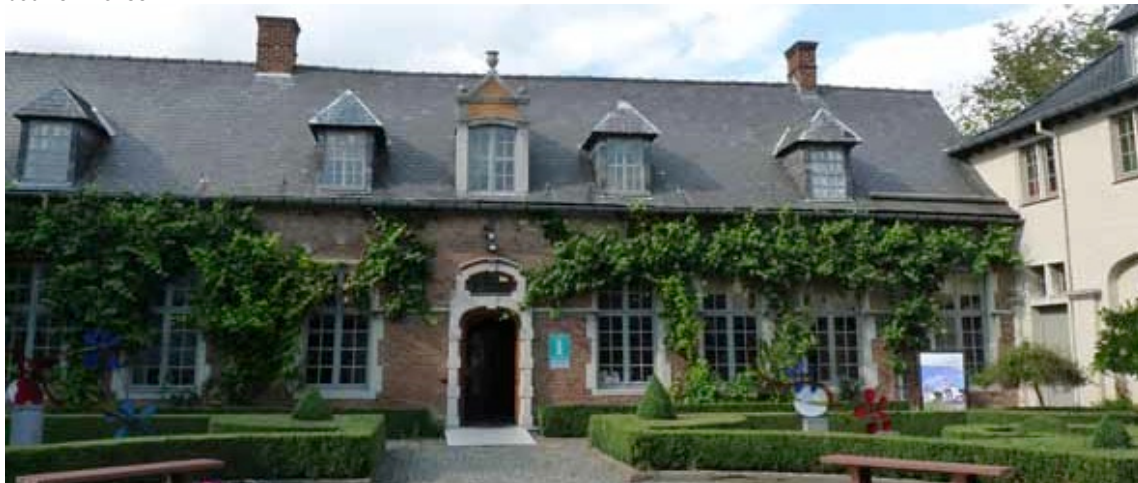
Figuur 55: foto gevel binnenkoer van het woonhuis, heden.

Ook de deuren corresponderen niet met het plan. Aan de rechthoekige deur werd in 1942 een neobarokke omlijsting toegevoegd (gedateerd anno 1696) en bovenlicht onder waterlijstje.

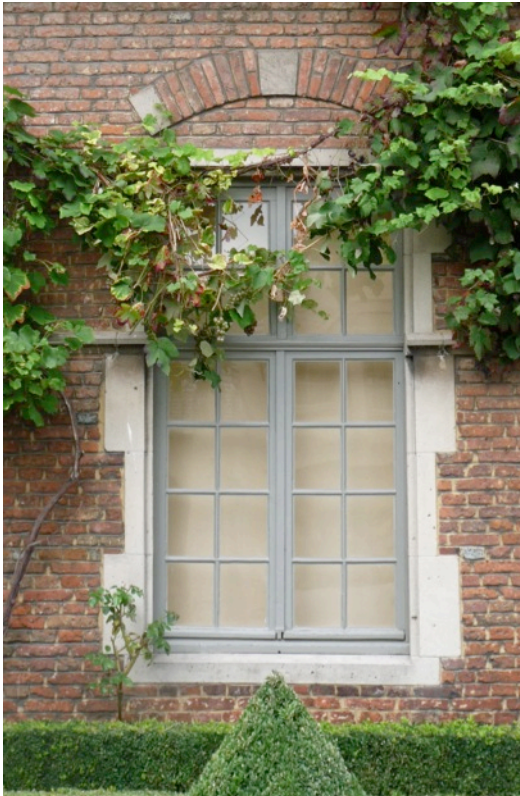
Figuur 56: ramen op heden

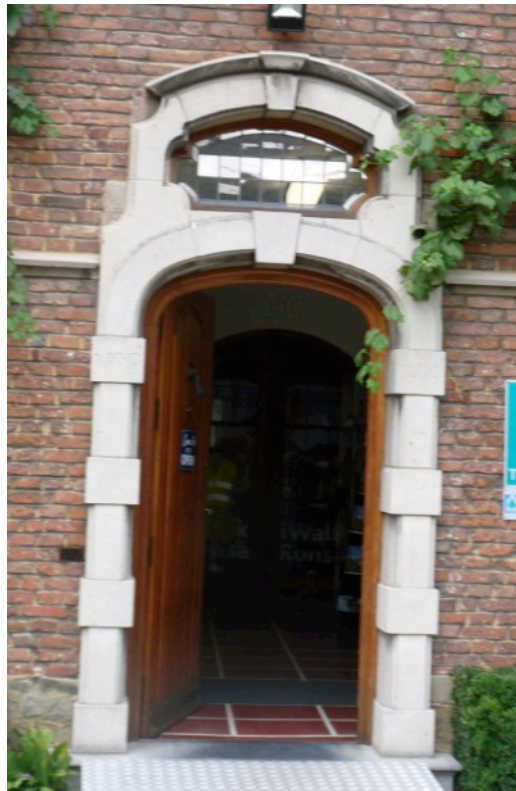
Figuur 57: hoofd inkom op heden

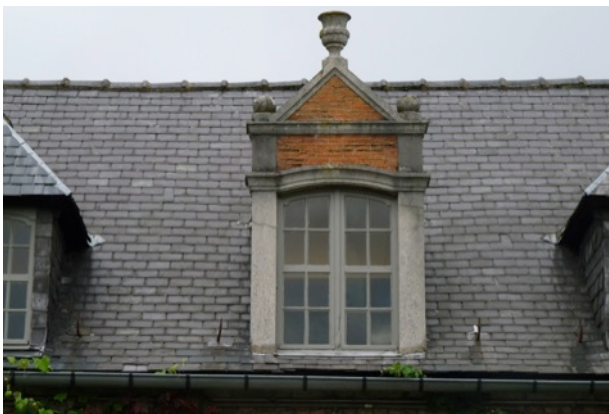
Op het dak werden extra dakkapellen toegevoegd met centraal boven de deur een neobarok dakvenster. Merk op dat de plaatsing van de andere dakkapellen niet overeenstemt met het plan.

Figuur 58: neobarok dakvenster (heden)

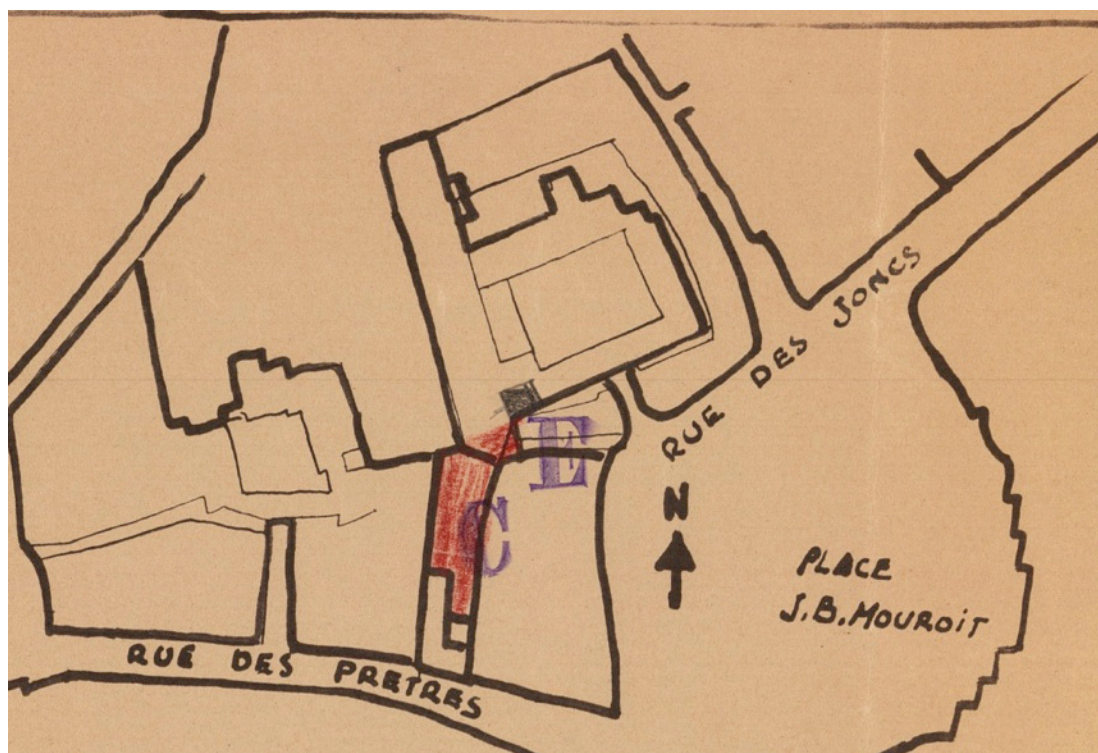
Figuur 61: inplantingsplan, met in rood de fabrieksuitbreiding aangeduid – 1946 – architect L. De Wilde – dienst wonen en bouwen Ronse

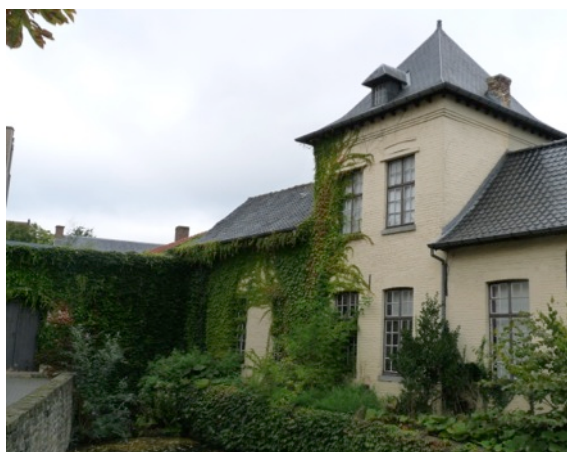
Figuur 66: zicht op verbouwde deel links van toren (heden)

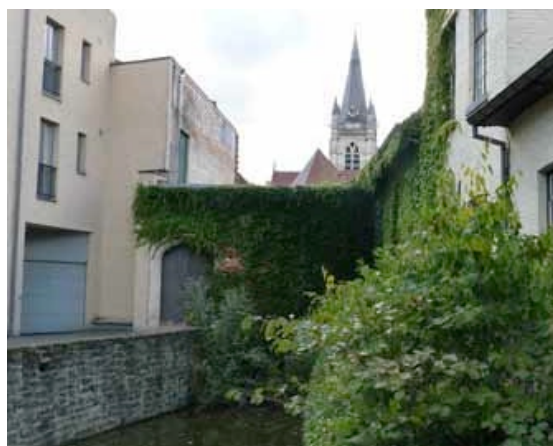
Figuur 67: zicht op verbouwing blinde gevel fabriek, het venster zit achter het groen verborgen (heden)

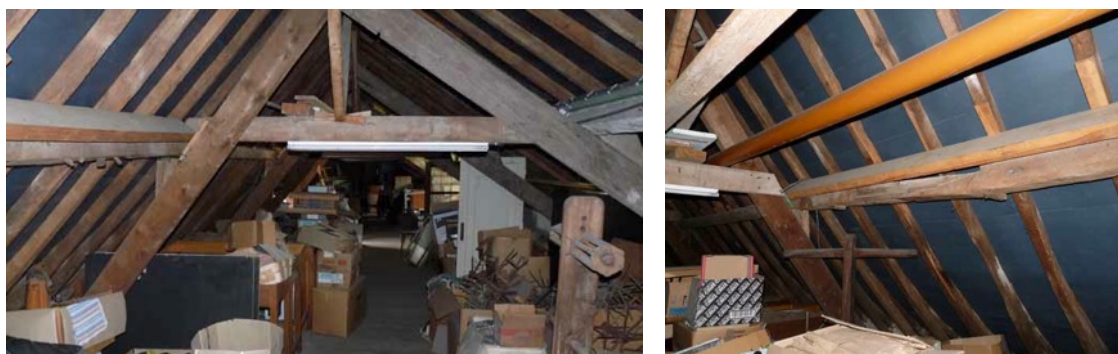
Figuur 71: de aanpassingen aan het dak gingen gepaard met een wijziging van dakhelling thv de noordzijde van de dakkap van het poortgebouwtje, ook de spanten werden vernieuwd.
Figuur 72: thv dakvlak zuid werden alle structurelementen vervangen behalve 1 gording die hersteld werd

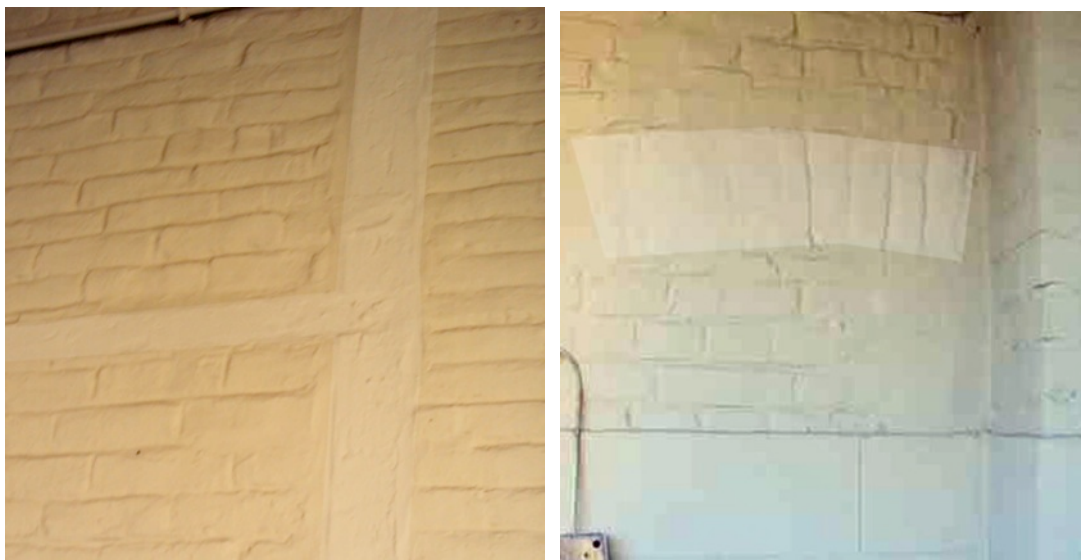
In de doorgang van het poortgebouwtje is een oud bouwspoor te zien van vermoedelijk houten vakwerk. Ter hoogte van de gevel aan de kant van de binnenkoer zit nog een spoor van een rollaag boven een dichtgemetselde opening.

Figuur 74 en Figuur 75: : vermoedelijk sporen van vakwerk en spoor van rollaag
