3.INVENTARIS VAN ERFGOEDELEMENTEN

| OPDRACHTGEVER: Stad Ronse Grote Markt 12 9600 RONSE | RONSE | FRONTGEBOUWEN VAN DE FABRIEK CAMBIER-ROBETTE De Biesestraat 2 9600 Ronse | | ARCHITECT: architectenbureau Sabine Okkerse bvba Meerspoort 19 9700 Oudenaarde tel: 0496/80.77.60 |

3.2 beschrijving van de gevels

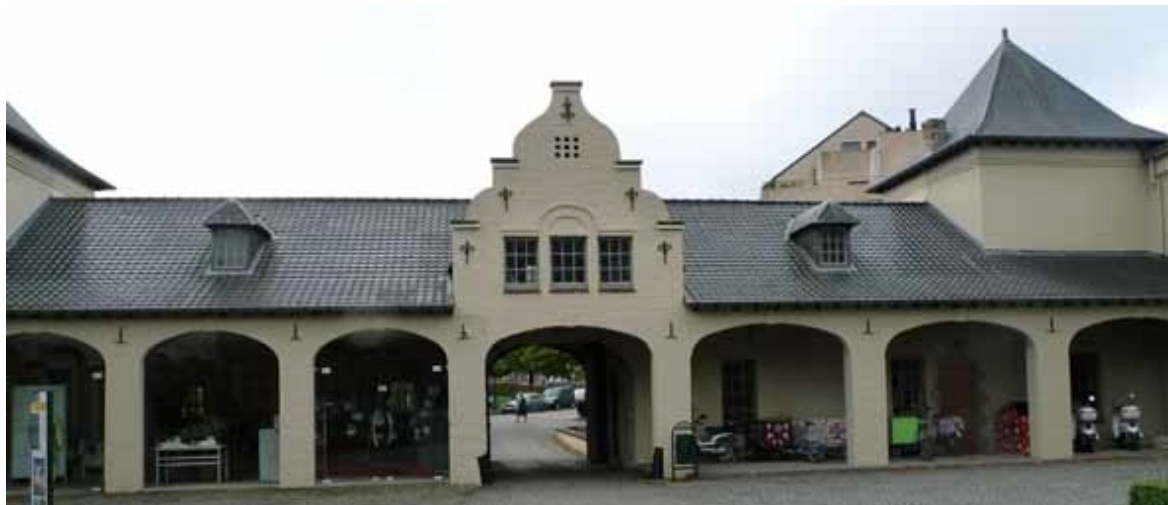
De gevels zijn opgetrokken in baksteenmetselwerk, afgewerkt met een (moderne) lichtgele verflaag
In de gevel en poortdoorgang zijn 3 verschillende verbouwingsfasen te onderscheiden adhv het baksteentype en – formaat. Het metselwerk en de afwerkklagen zijn in goede staat.

In het linker deel (lokaal A 0.1) werden de rondbogen ingevuld met glas zonder kader, de dorpels zijn uitgevoerd in beton.

In het rechter deel bevinden zich 3 raamopeningen, met linteel in beton en raamdorpels uit 2 rijen tegeltjes. Ook centraal boven de poortdoorgang bevinden zich 3 ramen van dit type.

Boven het rechtse raam is nog een rollaag aanwezig boven het beton linteel - deze raamopening is mogelijks ouder (1941) dan de andere.

De ramen zijn uitgevoerd in hout, geschilderd in lichtgrijs en voorzien van enkele beglazing.

Rond de deuropening is een omlijsting in witte natuursteen, en de deur zelf is een beplankte deur afgewerkt met een beits. Het schrijnwerk van ramen en deur is in goede staat.

Het plafond van de galerij bestaat uit houten balkjes waarop een beplanking ligt, het geheel is donkerbruin gebeitst, en is in goede staat.

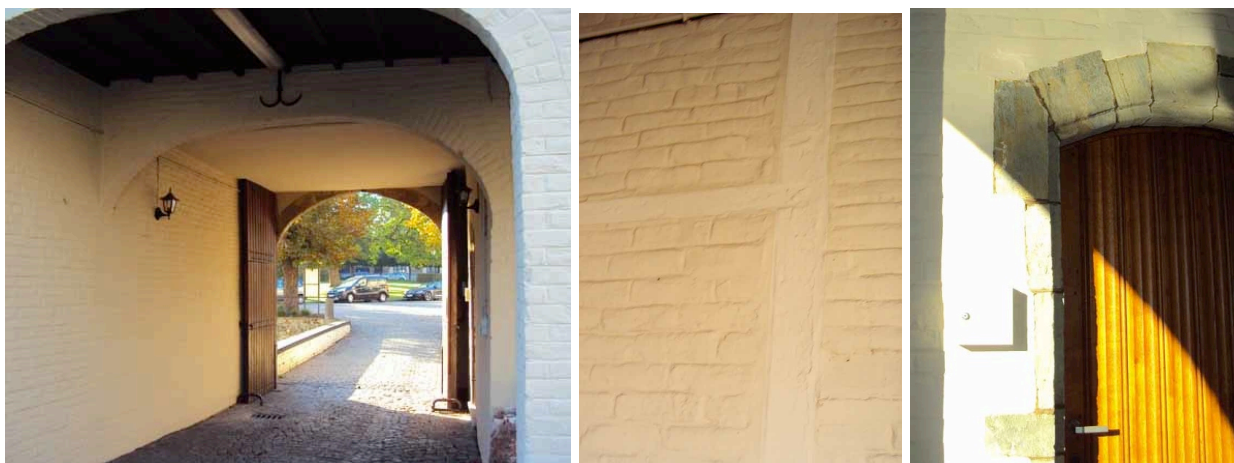
De muren zijn opgetrokken in baksteenmetselwerk, afgewerkt met een (moderne) lichtgele verflaag. Aan beide zijden is de onderste meter metselwerk uitgevoerd in halfsteensverband. De uitbreiding richting binnenkoer is ook hier duidelijk zichtbaar. In de oostelijke wand bevindt zich een mogelijk bouwspoor van een eerdere vakwerkwand. In de westelijke wand is een deuropening met witte natuursteenomlijsting. Het metselwerk en de afwerkklagen zijn in goede staat.

Het plafond is een vlak plafond in pleisterwerk. De latere uitbreiding aan de binnenkoer heeft een plafond met een zichtbare roostering. De plafonds zijn in goede staat.

Er is een beplankte deur, afgewerkt met een beits. Het schrijnwerk is van recente datum en in goede staat.

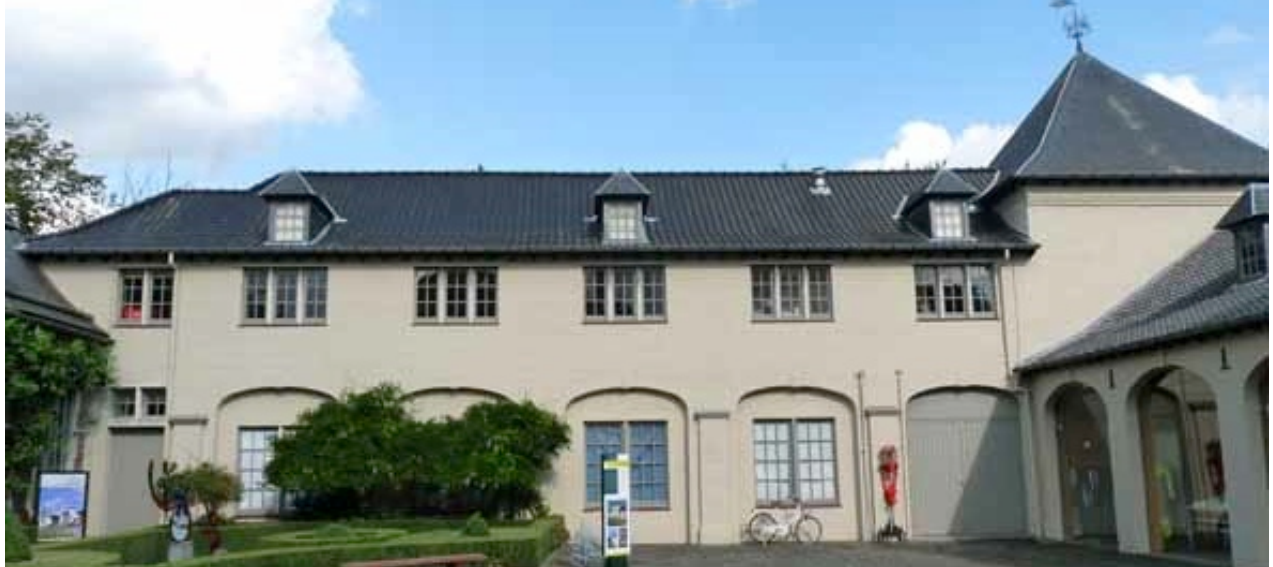
De gevels zijn opgetrokken in baksteenmetselwerk, afgewerkt met een (moderne) lichtgele verflaag. Op het gelijkvloers bleven de korbboognissen van de vroegere fabrieksgevel bewaard, de raamopeningen werden in vorm en afmetingen aangepast, ook de deuropening werd gewijzigd en de vroegere poort werd vervangen door een raam.

De steunberen tussen korboggen werden ingekort en afgewerkt met natuurstenen deksteen. Bij de verbouwing van 1941 werd een afwijkend formaat baksteen gebruikt, de nieuwe stenen zijn iets hoger dan de oorspronkelijke. Het metselwerk en de afwerkklagen zijn in goede staat.

De raamopeningen hebben beton lintelen en de raamdorpels bestaan uit 2 rijen tegeltjes. De verticale tussenverdeling is op het gelijkvloers deels in hout, deels in beton uitgevoerd en op de verdieping bij alle ramen in beton uitgevoerd.

De ramen zijn in hout en werden geschilderd. Ze hebben enkele beglazing, die gemastikeerd is. De ramen dateren van de verbouwingen in 1941.

Het hang- en sluitwerk is uitgevoerd met briketscharnieren en eenvoudige espagnoletten

De ramen zijn in slechte staat.

De houten poort is van recente datum en is in goede staat.

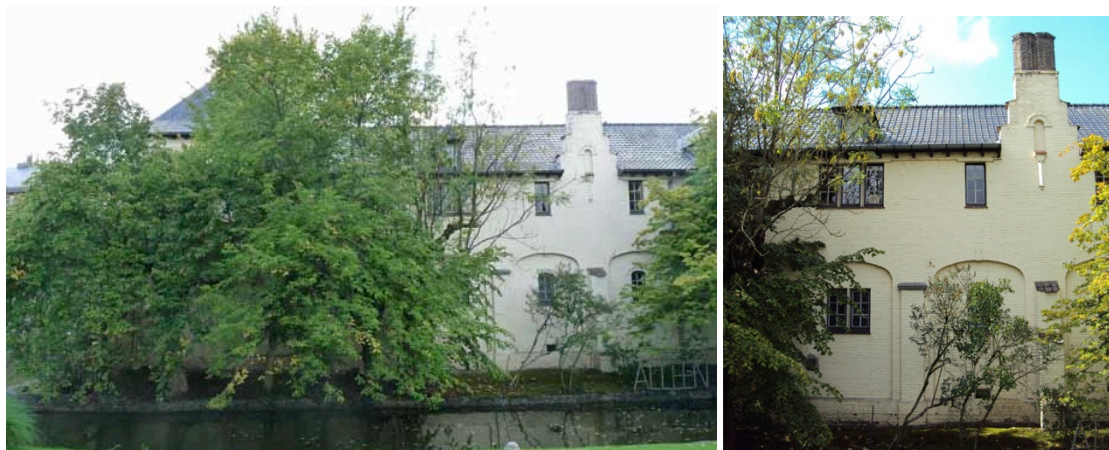
De gevels zijn opgetrokken in baksteenmetselwerk, afgewerkt met een (moderne) lichtgele verflaag. Op het gelijkvloers bleven de korfbogen van de vroegere fabrieksgevel bewaard, hieraan werden in 1941 raamopeningen toegevoegd.

De steunberen tussen korfbogen werden ingekort en afgewerkt met natuurstenen deksteen, enkele steunberen zijn verzwakt, de bovenzijden werden afgedekt met dakpannen en zijn in slechte staat.

Op verschillende plaatsen zijn doorvoeren van gasbranders slordig ingewerkt.

Het metselwerk van de plint is breder dan het bovenliggende metselwerk en wordt afgedekt met tegels / cementering.

Het metselwerk en de afwerkklagen zijn in redelijke staat, maar vooral thv de plint en de steunberen is er schade (afgescheurd metselwerk), daarnaast zijn er meerdere kleine scheuren in de gevel.

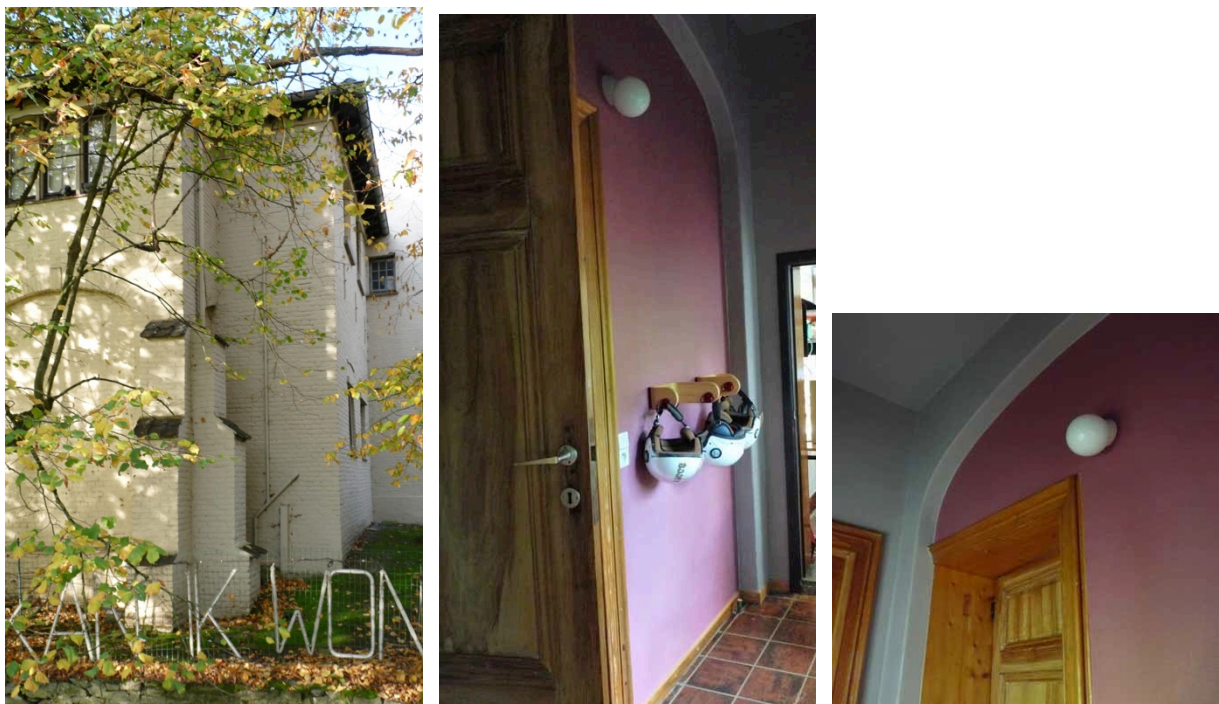
Deze gevel is de vroegere buitengevel van het 19de eeuwse fabriekspand, waarin de korfboognissen bewaard zijn. Tegen de gevel werd in de 20ste eeuw een volume aangebouwd, hierdoor werd deze gevel een binnengevel.

De muren zijn bepleisterd en de vroegere korfboognissen op het gelijkvloers zijn nog zichtbaar. Zowel op gelijkvloers als op verdieping zijn nieuwe openingen gemaakt.

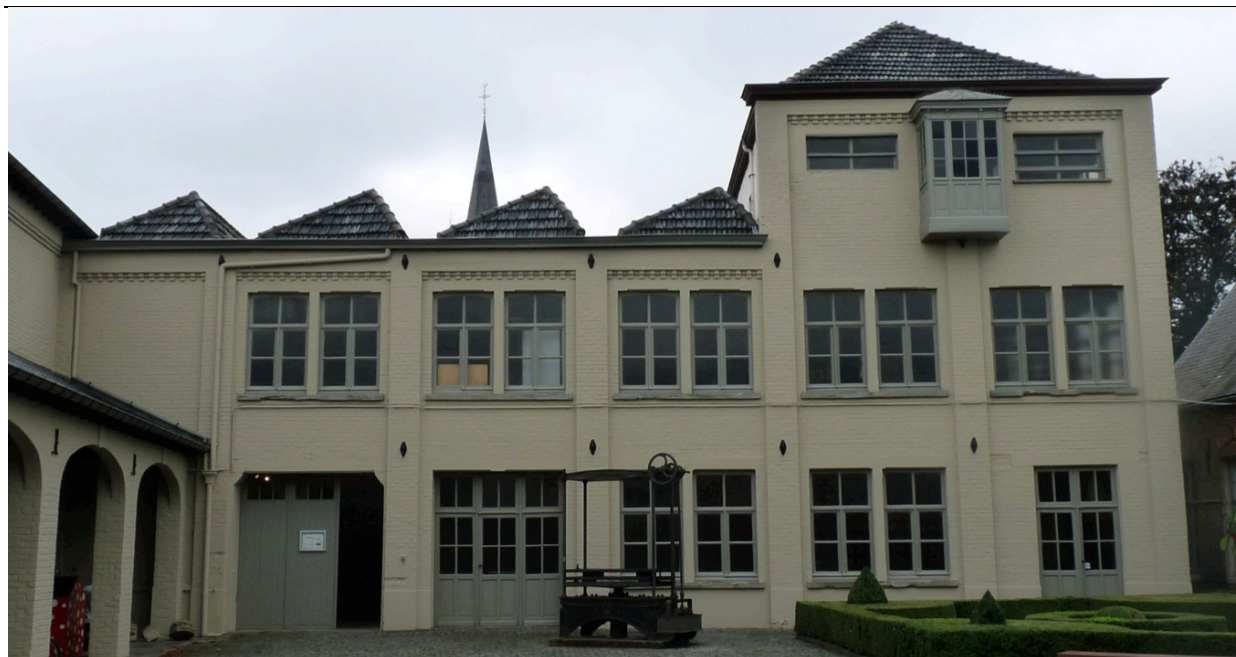
De gevels zijn opgetrokken in baksteenmetselwerk, afgewerkt met een (moderne) lichtgele verflaag. De plint, tot onder de raamdorpels van het gelijkvloers, is gecementeerd met imitatievoegen en geschilderd. De traveeverdeling wordt geaccentueerd met een muizetand onder de bakgoot. Het schilderwerk is in redelijke staat, maar onder de verflagen bevinden zich talrijke verweerde bakstenen, ook de gecementeerde plint verbergt vermoedelijk verweerd metselwerk. De verflagen doen afbreuk aan het karakter van de gevel, onder de verflagen bevindt zich waarschijnlijk een gevel met verschillende baksteentypes en –kleuren.

De gevelopeningen zijn uitgevoerd met beton lintelen die mee geschilderd werden en dorpels in beton. De dorpels bij de poorten bestaan uit tegels en / of beton. De dorpel van de deur is een blauwe hardsteen die gebarsten is.
