3.2.4.2 noordgevel (gebouw binnenkoer)

3.2.5 woonhuis (gebouw D)

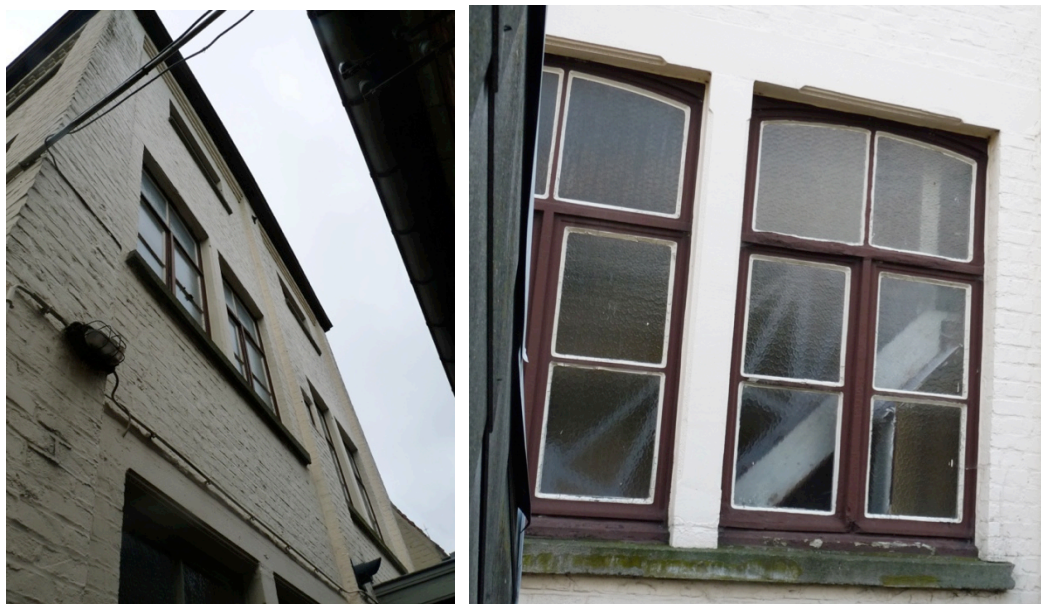
De gevel is naar materiaalkeuze, afwerking en detaillering vergelijkbaar met de oostgevel. Algemeen genomen is deze gevel in slechtere staat dan de oostgevel (schade aan schilderwerk, dorpels, schrijnwerk , ...)

De ramen op de eerste verdieping zijn hier niet in lichtgrijs geschilderd, maar in bruinrood.

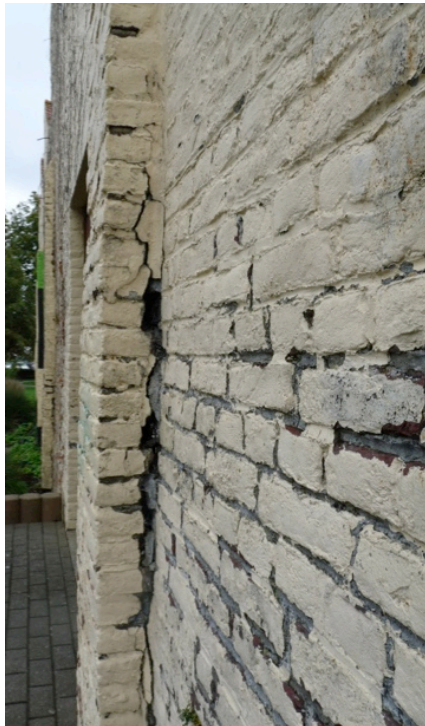
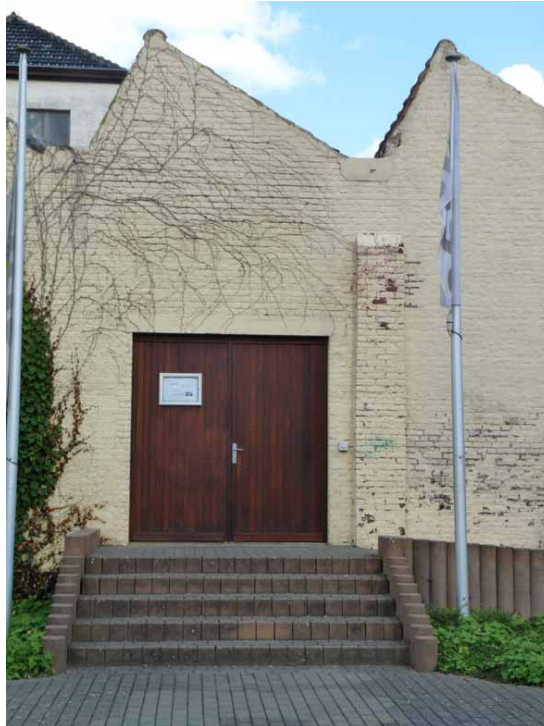
De gevels zijn opgetrokken in baksteenmetselwerk, afgewerkt met een (moderne) lichtgele verflaag. Het metselwerk is in matige tot slechte staat, er zijn meerdere scheuren, vnl ter hoogte van de penanten die losgescheurd zijn van de gevel.

Het schilderwerk en het metselwerk zijn algemeen beschadigd door vocht en zouten, het gebruik van een onaangepaste gevelverf (dampdicht) heeft deze schade vergroot.

Achter de verweerde verflagen is ook het voegwerk verweerd.

De gevel is bijna volledig gesloten gevel, in het midden is een dubbele poort van recente datum.

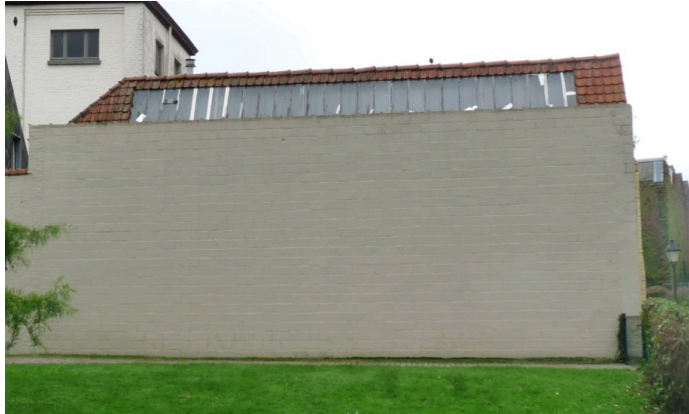
Het noordelijk deel van de mechanische weverij werd in 1970 gesloopt, er werd een nieuwe muur in betonsteen opgetrokken. Ook deze muur is in lichtgeel geschilderd.

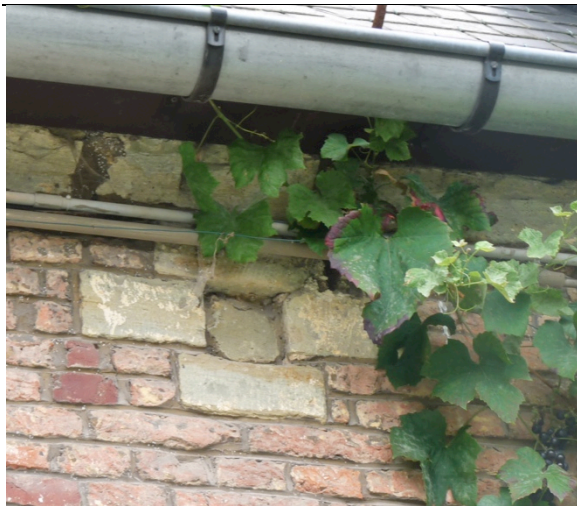
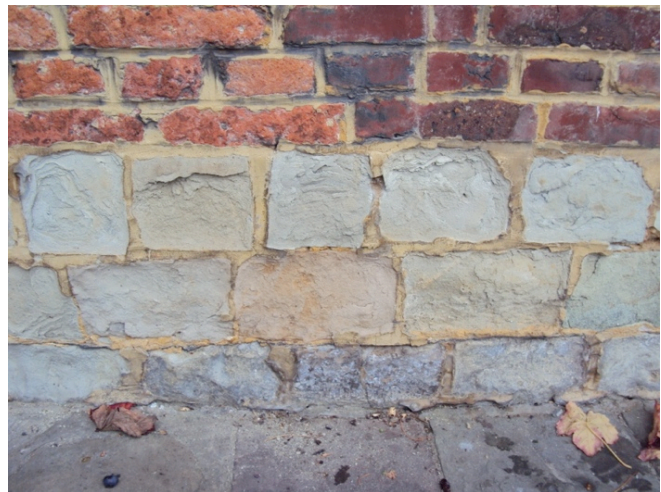
De natuursteen plint is in slechte staat, de steen verpoedert en het voegwerk tussen de blokken is verweerd. Het baksteenmetselwerk en voegwerk daarentegen is in goede staat, maar algemeen vervuild.

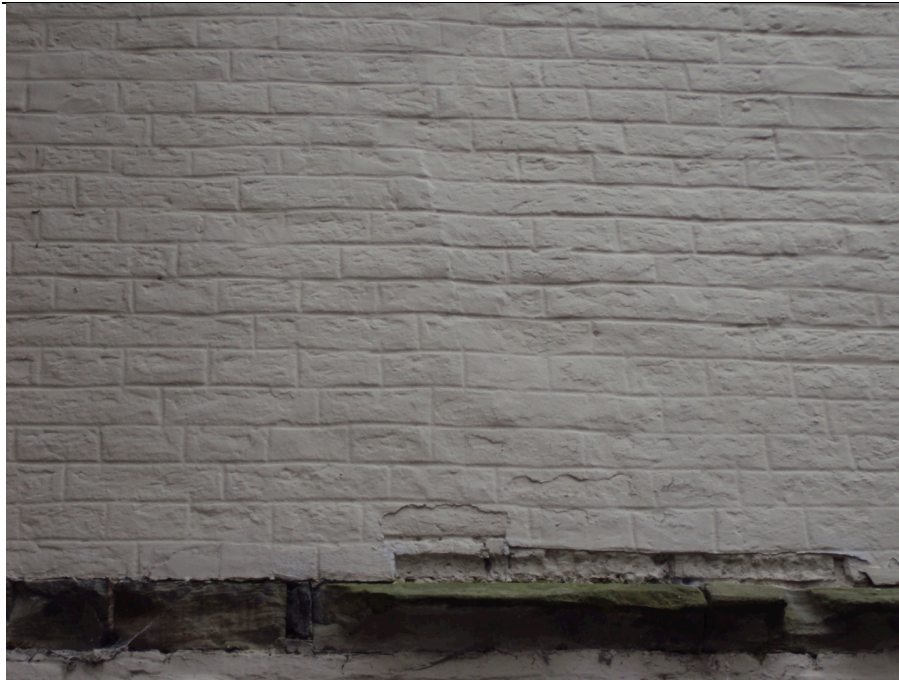
De gevel is opgetrokken uit baksteen metselwerk op een gepleisterde plint en werd lichtgeel geschilderd. Delen van het metselwerk zijn al hernomen in afwijkend metselwerk of gecementeerd met imitatievoegen. De gevel staat uitgebuid en is onder de dikke verflagen vermoedelijk in slechte staat.

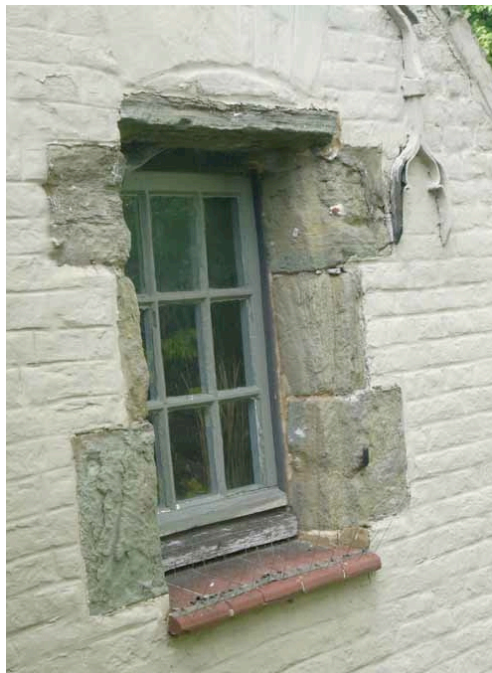
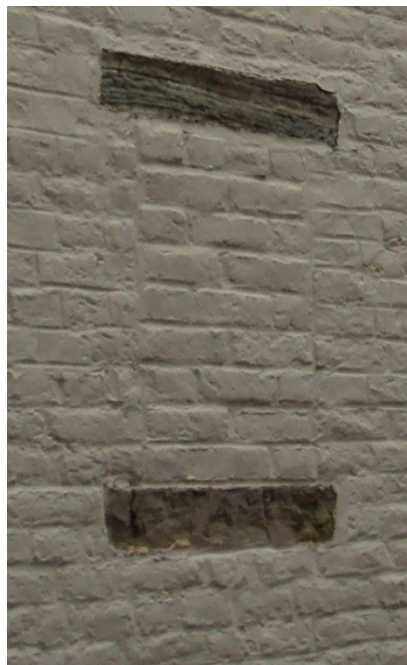
Op het gelijkvloers is er één raam, naar uitzicht en detaillering lijkt het sterk op de ramen die in 1941 aangepast werden.

Op de eerste verdieping zitten twee ramen, bij beide zijn de oude rollagen nog te herkennen.
Hieruit kan ook afgeleid worden dat het linkse raampje ooit opgeschoven werd naar rechts (vermoedelijk tijdens de aanbouw van het verbindingsvolume tss gebouw B en D)
Beide ramen hebben een raamdorpel uit 2 rijen tegels.

De ramen op de verdieping zijn uitgevoerd in hout en grijs geschilderd, ze zijn verdeeld in 9 kleinere

ruitjes. De beglazing is een enkele beglazing die gemastikeerd is.
Het raam op het gelijkvloers is ook een houten raam, grijs geschilderd, met een glas in lood beglazing.
Het schrijnwerk is in redelijke staat, maar het schilderwerk staat schraal.

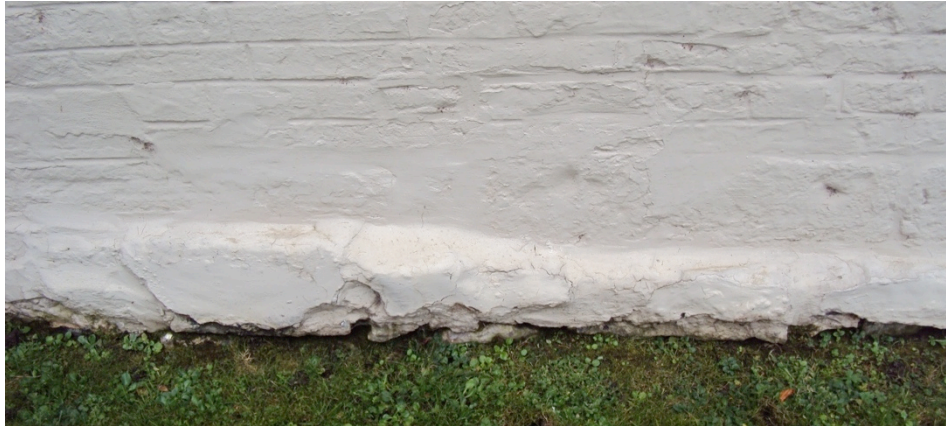
De gevel is opgetrokken in baksteenmetselwerk dat lichtgeel geschilderd werd, verspreid in de gevel zijn fragmenten natuursteen ingewerkt, oa onder de goot, rond een raam en ter hoogte van de plint.

Tegen deze gevel lijkt het maaiveld te veel verlaagd te zijn, waardoor het funderingsmetselwerk (vertanding) zichtbaar is geworden.

Metsel- en voegwerk lijken in redelijke staat, maar ook hier verbergt de verflaag de achterliggende schade. Onderaan zijn de doorvoeren van de gasradiatoren ingewerkt.

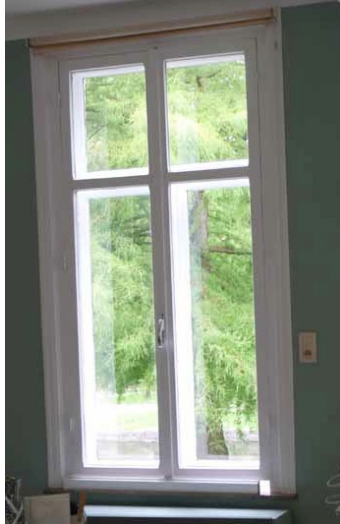
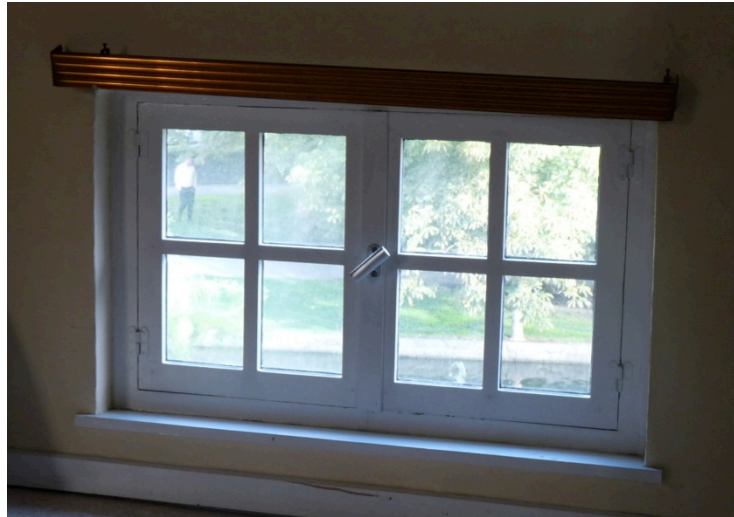
Het schrijnwerk is uitgevoerd in hout en lichtgrijs geschilderd.

De ramen op het gelijkvloers hebben een T verdeling met bovenlicht, ze zijn veel eenvoudiger opgevat dan de ramen in de zuidgevel. De ramen op de verdieping zijn verdeeld in kleine ruitjes.

Het schrijnwerk heeft een enkele beglazing die gemastikeerd is, bij de 3 rechtse ramen werd aan de binnenzijde een voorzetbeglazing geplaatst.

Het hang- en sluitwerk is uitgevoerd met briketschamieren en eenvoudige espagnoletten.

Voor de ramen op de verdieping werd modern beslag gebruikt. Het schrijnwerk is in slechte staat.

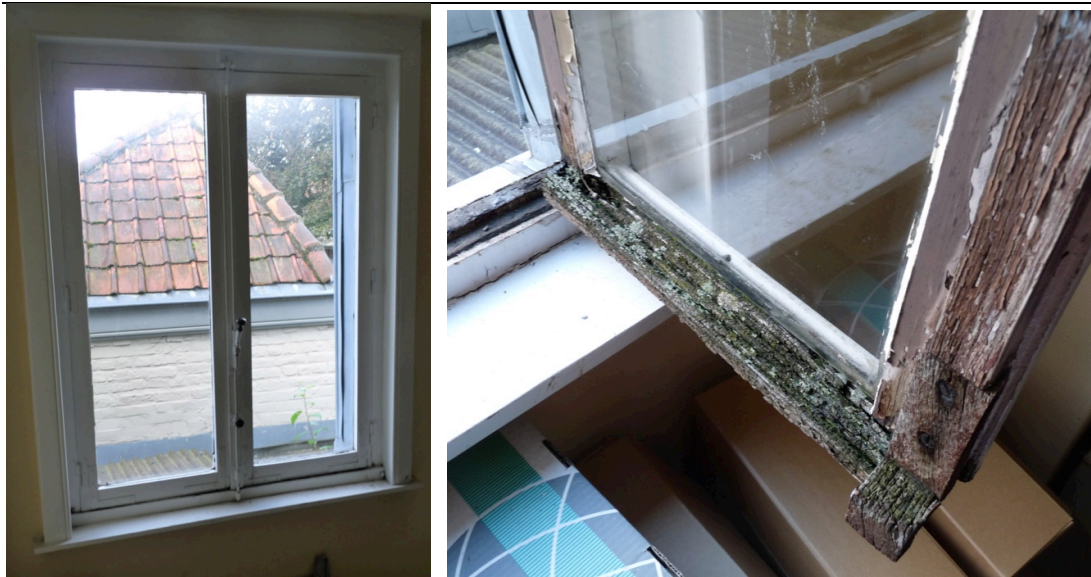
Het bovendakse gedeelte is bekleed met ruitvormige vezelcementleien die vermoedelijk asbesthoudend zijn. De aansluiting met het dak is uitgevoerd met een zinken profiel, ook rondom de 2 raamopeningen is er met zink afgewerkt.

Er zijn ramen met houten schrijnwerk en enkele beglazing, het schrijnwerk is in slechte staat.

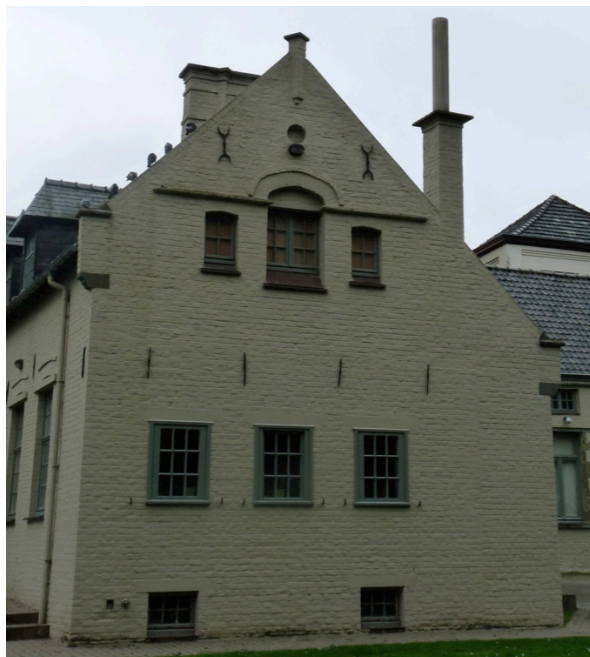
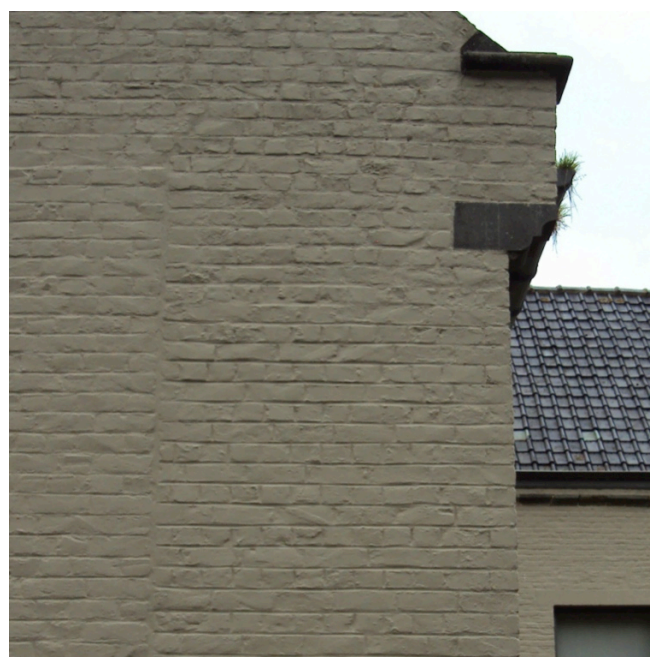
De gevels zijn uitgevoerd in baksteenmetselwerk en lichtgeel geschilderd. Er werden verschillende baksteenformaten gebruikt. De gevels zijn in vrij goede staat.

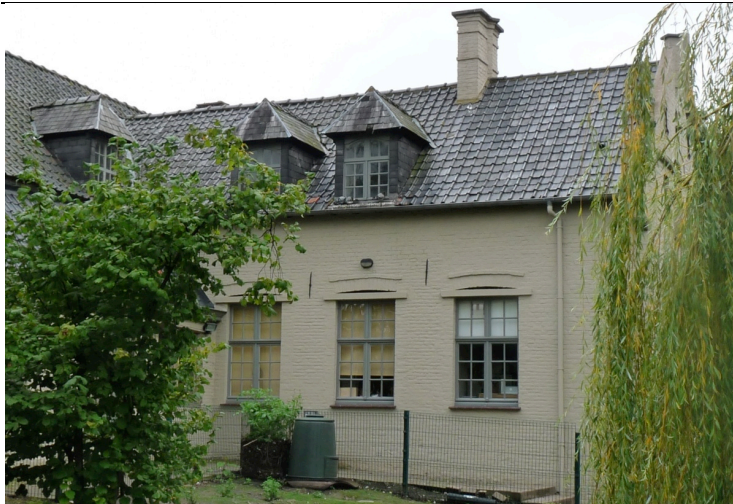
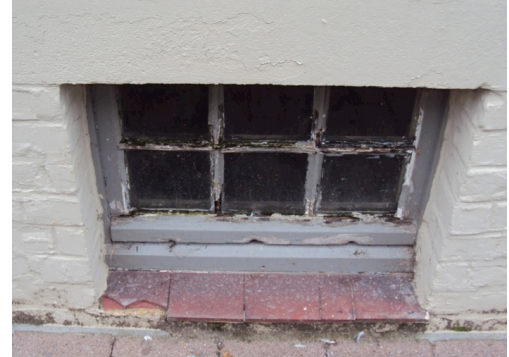
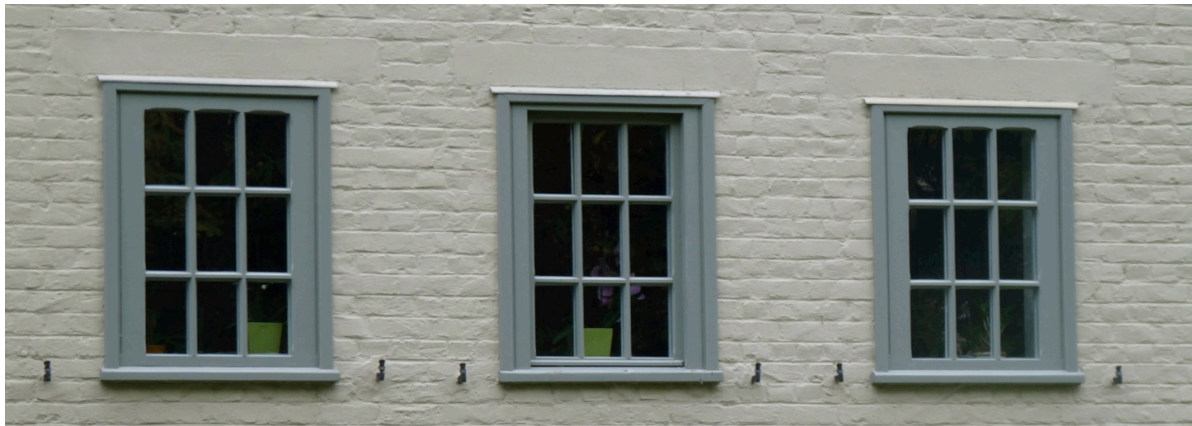
Het schrijnwerk is uitgevoerd in hout en grijs geschilderd.
De ramen hebben een enkele beglazing, met uitzondering van de ramen op het gelijkvloers in de noordgevel die dubbele beglazing hebben.
De ramen op de verdieping zijn dichtgemaakt met platen.
Het schrijnwerk is in redelijke staat, de ramen van de kelder zijn in slechte staat.

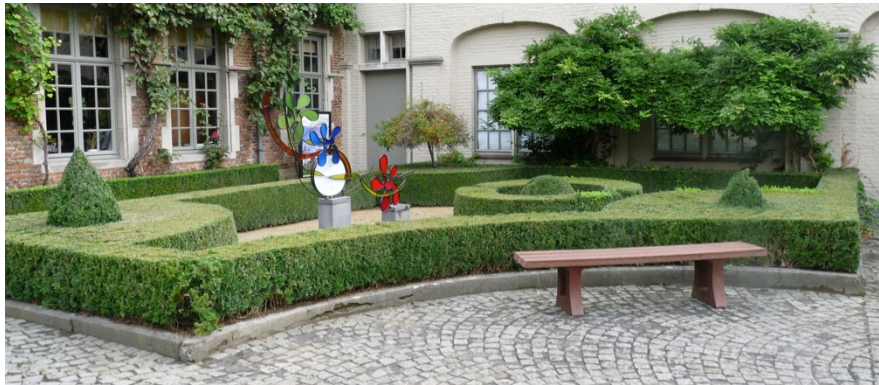
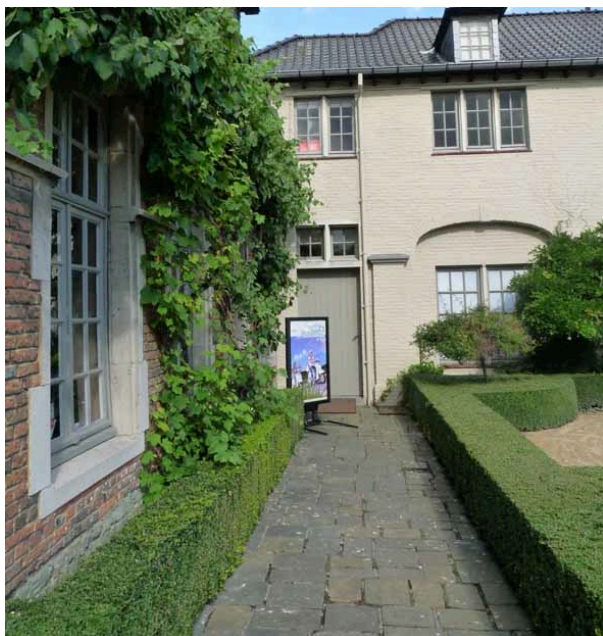
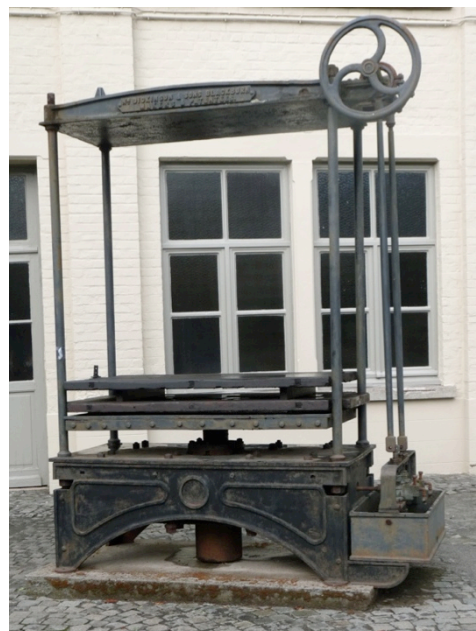
In de zuidwesthoek staat een oude katoenpers.

De verharding is in goede staat.
