3.4 beschrijving van de daken

3.4.1 daken poortgebouw (gebouwdeel A)

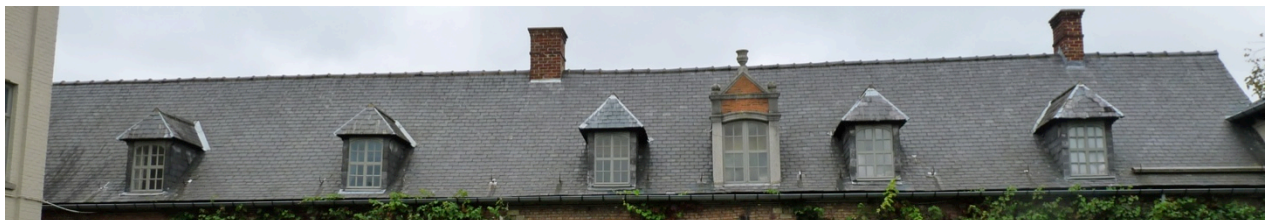
Het dak is in redelijke staat, maar de leien zijn bros geworden en op verschillende plaatsen zijn leien verdwenen.

De leien bekleding van de dakkapellen is in slechtere staat. De dakkapel boven de hoofdingang is uitgevoerd in neobarokke stijl en is in heel slechte staat. Ook het schrijnwerk in de dakkapellen is in slechte staat.

De ladderhaken zijn roestig. De hanggoten zijn in zink uitgevoerd en zijn in goede staat.

De rechtse afvoerbuys op de zuidgevel is kapot.

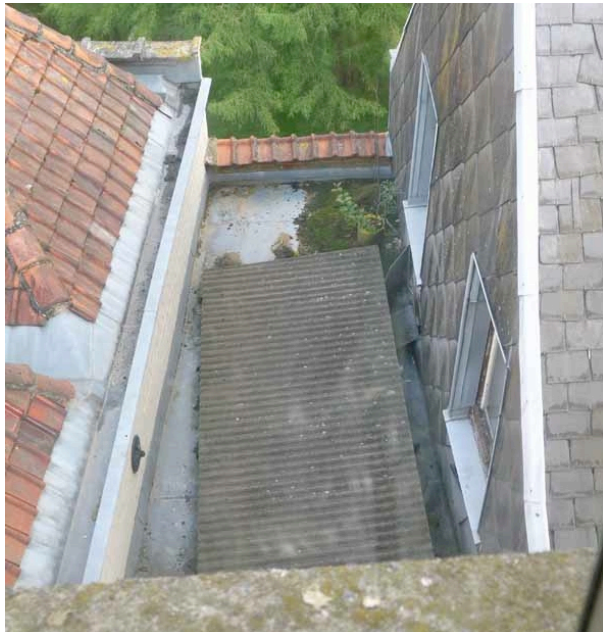
Het platte dak is in zink. De lichtkoepel werd afgedekt met golfplaten.

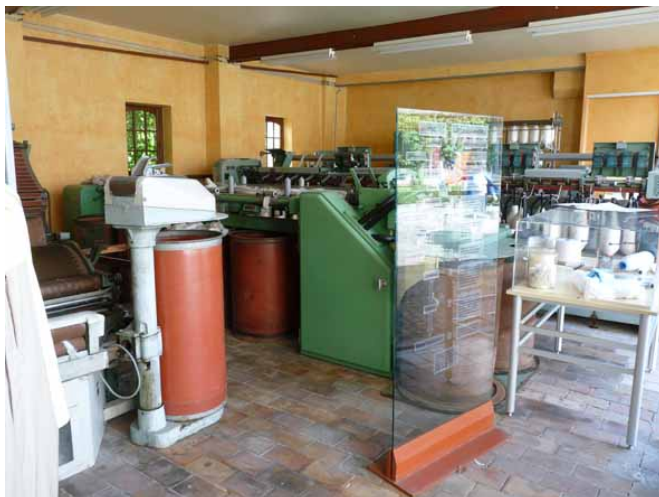
In de ruimte ten oosten van de poortdoorgang (lokaal A 0.1) ligt een vloer in fabriekstegels, met afmeting 24 x 15 cm, omdat deze ruimte rond of na 1941 uitgebreid werd, dateert de vloer van na de uitbreiding. Delen werden al hersteld met nieuwe fabriekstegels.

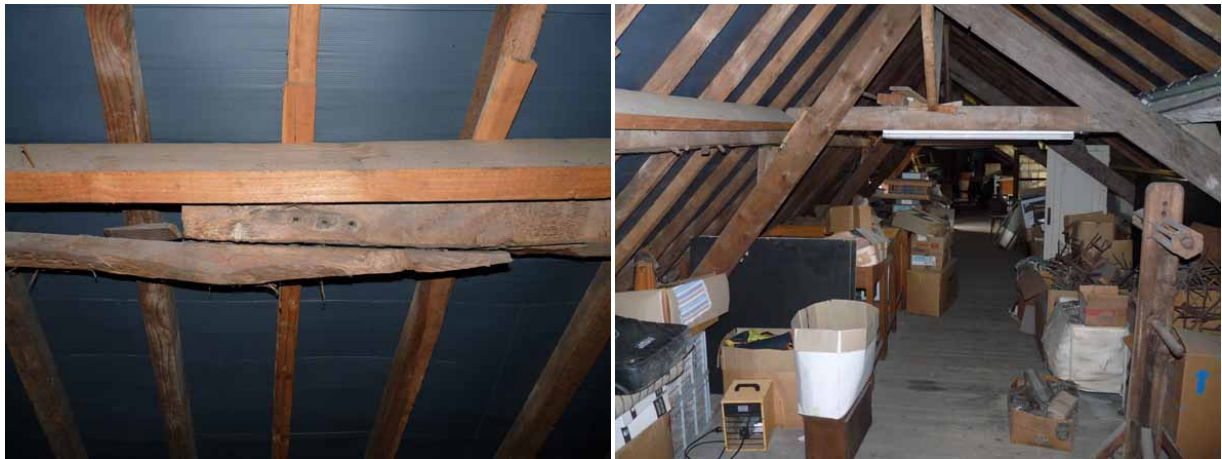
De zolder van het poortgebouw is vermoedelijk steeds gebruikt als opslagruimte. De vloer is een houten plankenvloer, die reeds in verschillende fasen hersteld en aangevuld is (verschillende breedtes van planken). De plankenvloer is in matige tot slechte staat.

De dakconstructie werd aangepast op het moment van de uitbreiding aan de noordzijde, met uitzondering van de bewaarde eiken gording in het zuidelijk dakvlak, heeft ze geen erfgoedwaarde.

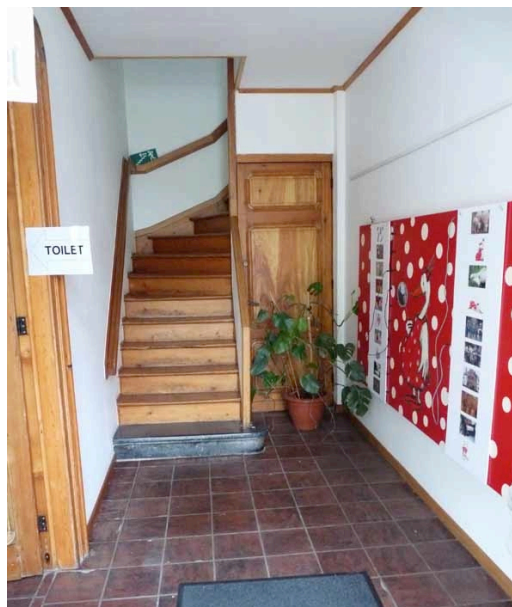
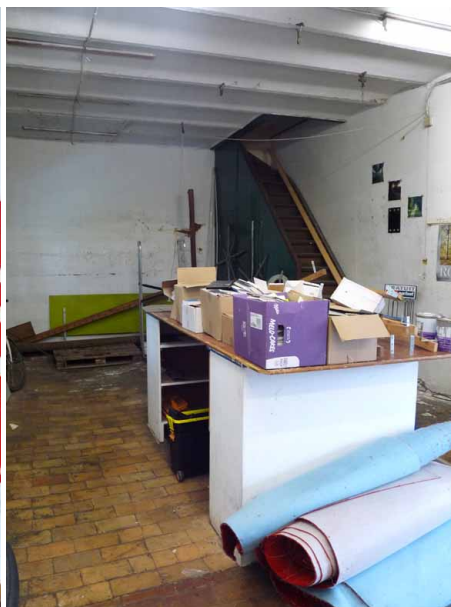
De vloer in dit lokaal is uitgevoerd in fabriekstegels, met afmeting 24 x 15 cm, deels bewaard, deels vernieuwd. De vloer is in slechte staat, de zuidoostelijke hoek is de vloer zwaar verzakt

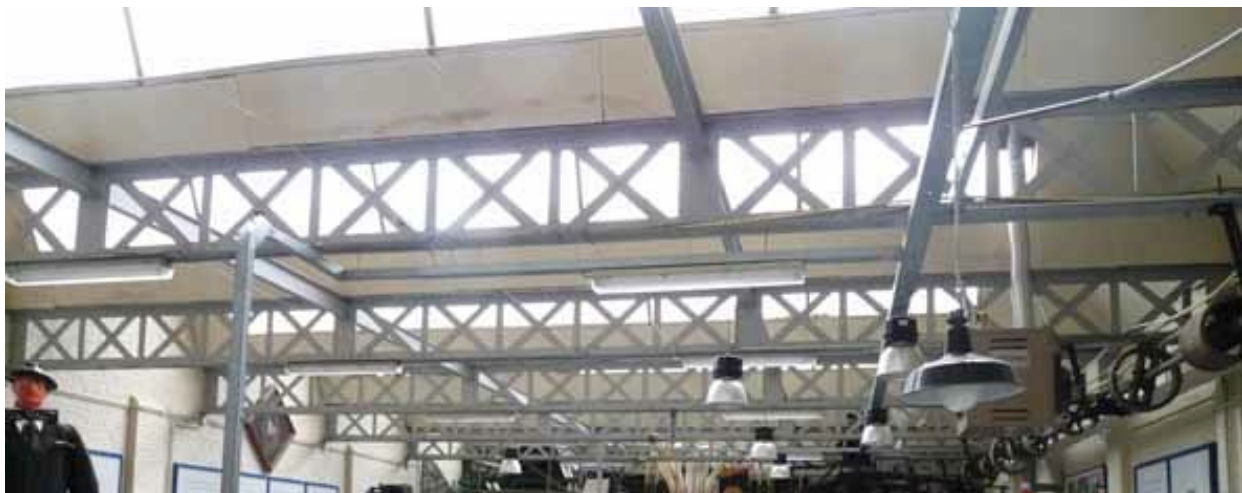
Op verschillende plaatsen is er schade te zien tgv waterinfiltratie. De staalstructuur is in goede staat.

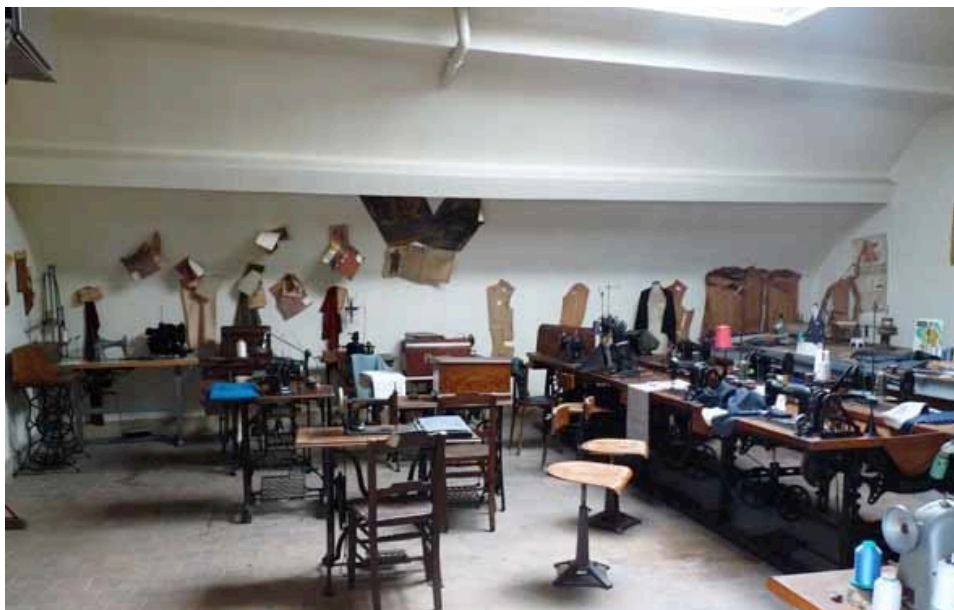
In het zuidelijk deel zit een grote lichtkoepel.
Door de beplating is de dakconstructie niet zichtbaar, maar uitgaande van de slechte staat van de dakbedekking en daklichten (buitenzijde) kan vermoed worden dat er op verschillende plaatsen waterinfiltratie is.

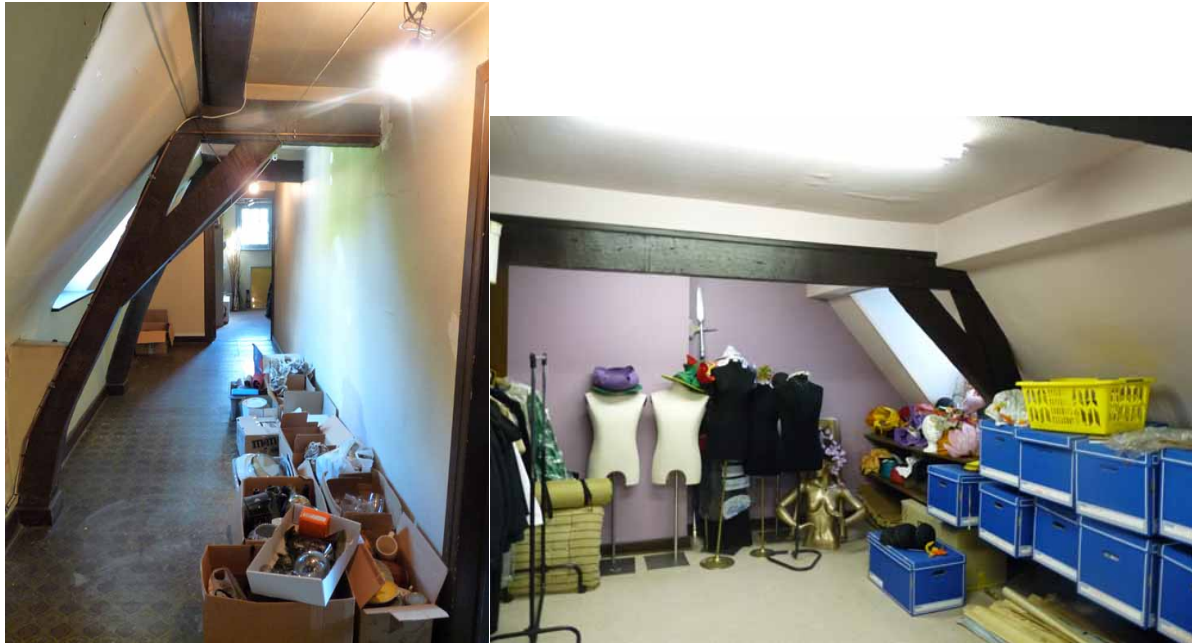
In ruimte D.1.2 is het pleisterwerk op de wanden en het plafond in zeer slechte staat door langdurige waterinfiltratie thv de topgevel en het dak. Ook in de andere lokalen is er vochtschade, voornamelijk thv de dakkapellen.

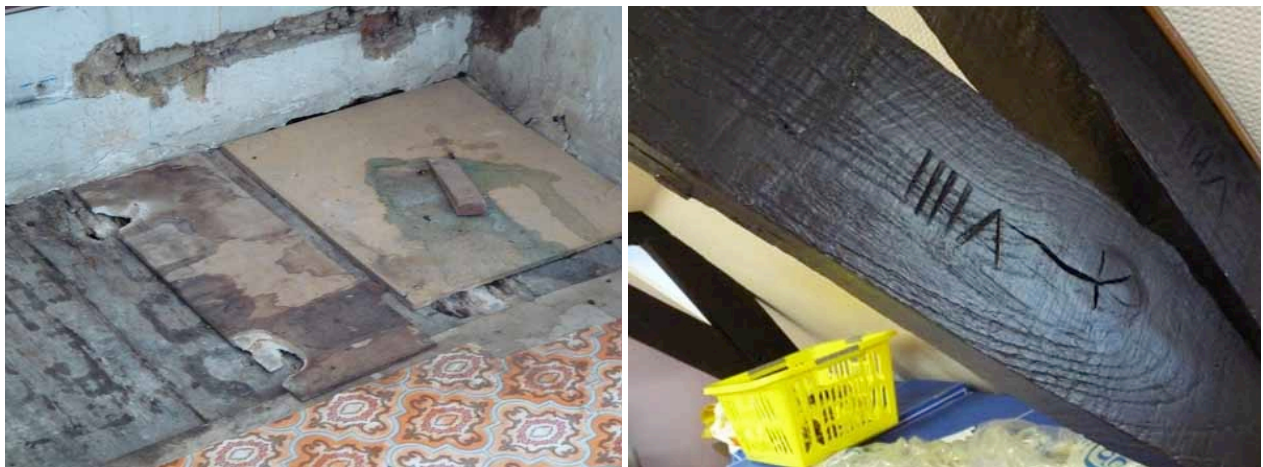
De dakvlakken zijn bekleed met platen, waardoor enkel de hoofdstructuur van het dak (spanten & gordingen) zichtbaar is. De constructie is uitgevoerd in eik, de spantbenen zijn genummerd.

Door waterinfiltratie is er op verschillende plaatsen schade aan de houtconstructie, het pleisterwerk en het buitenschrijnwerk.
