## 4. BESCHRIJVING ERFGOEDWAARDEN

### 4.2. beschrijving erfgoedwaarden per gebouwdeel

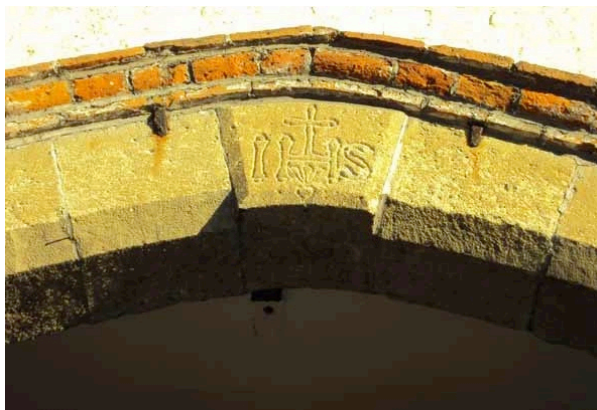
Slechts enkele elementen van voor de 20ste eeuwse verbouwingen zijn op heden nog aanwezig : de poortdoorgang met omlijsting in natuursteen, de afmetingen en positie van de raamopeningen links van de poortdoorgang en de dakkapel boven de poortdoorgang.

Figuur 1: poortdoorgang – omlijsting in natuursteen

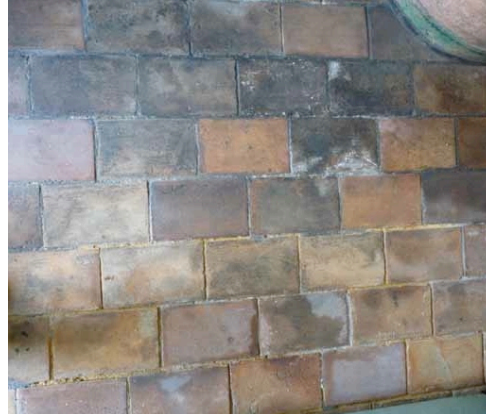
In het interieur bleven, op een vloer in fabriekstegels na, geen waardevolle erfgoedelementen bewaard.

Figuur 2: behouden fabriekstegeltjes in bepaalde delen van het interieur

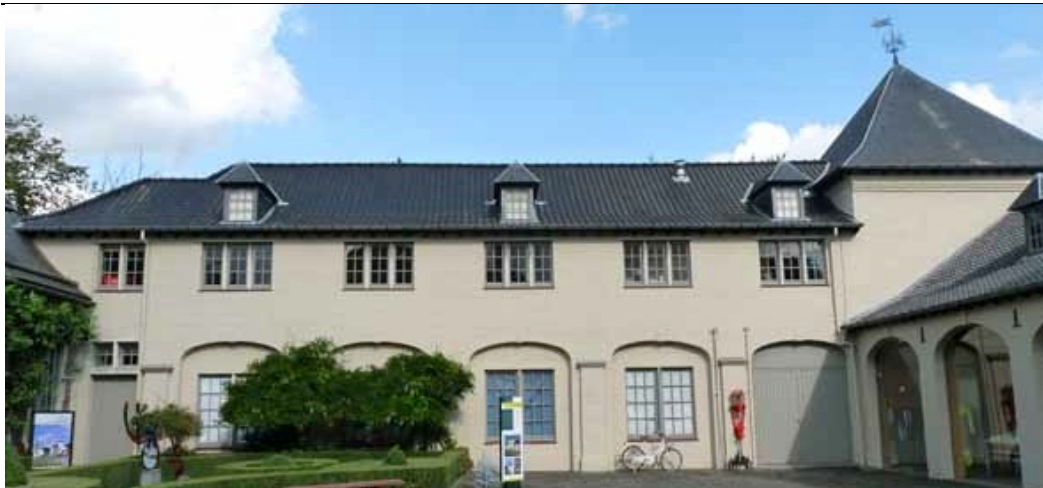
Behalve de travee verdeling en de raamopeningen op de eerste verdieping van de zuidgevel ( toren ) bleef er weinig bewaard van het 19de eeuwse beeld. Het oorspronkelijke industriële karakter van het gebouw ging grotendeels verloren.

Naar analogie met de andere gebouwen op de site, werden de gevels, die oorspronkelijk in zichtbaar baksteenmetselwerk uitgevoerd waren, geschilderd in lichtgeel.

Figuur 3: zicht op gevel binnenkoer van de oostvleugel

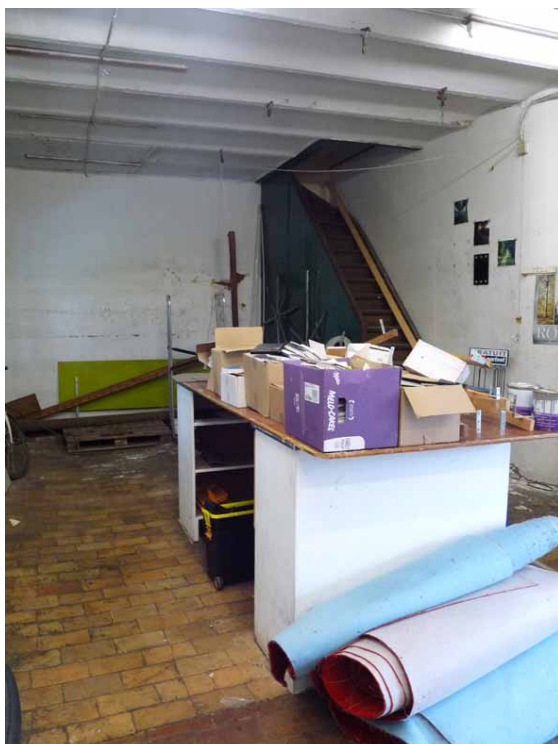
In het interieur zijn enkel in het zuidelijke lokaal op het gelijkvloers sporen van het industriële verleden bewaard, nl een vloer in fabriekstegels en een plafond in baksteengewelven tussen I-liggers.

Figuur 4: behouden elementen met erfgoedwaarde in ruimte B.0.1

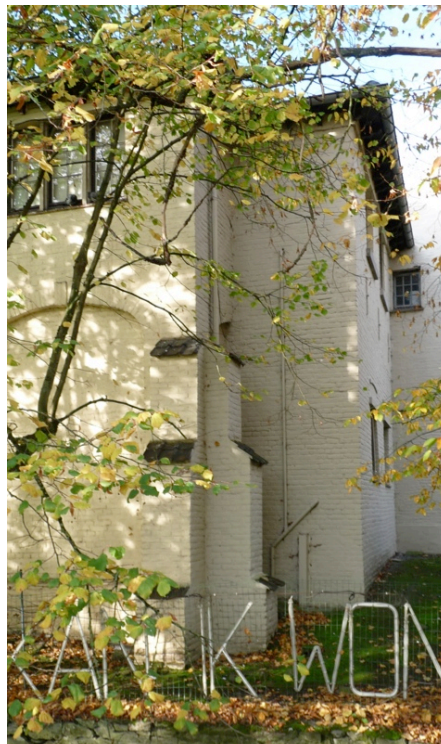
Het in 1941 aangebouwde of verbouwde volume in de noordoosthoek ( tussen oostvleugel en woning ) heeft geen erfgoedwaarde en sluit op een ongelukkige manier aan tegen de historische noordgevel.

Figuur 5: aangebouwd volume op de noordoosthoek

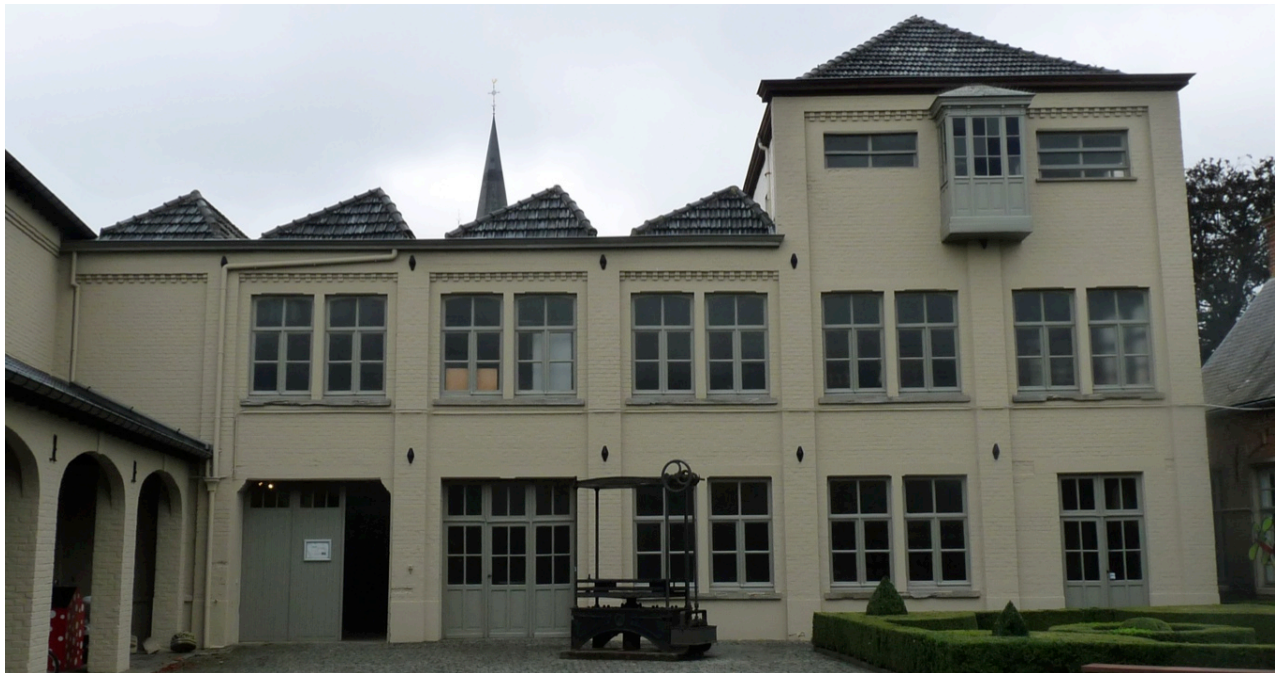
Ook de oostgevel op de binnenkoer bleef homogeen bewaard, houten schrijnwerk en beglazing dateren waarschijnlijk eveneens van bij de bouw in 1929.

Recent werden alle gevels geschilderd, de verflagen verbergen vermoedelijk een rijke baksteenarchitectuur die kenmerkend was voor de ontwerper.

Aan de noordzijde werd de fabriek in 1970 ingekort en werd een nieuwe muur in betonsteen, zonder erfgoedwaarde opgetrokken.

Figuur 6: zicht op oostgevel (gevel binnenkoer) van gebouw C.

Voor de westvleugel ( voormalige fabriek ) dient overwogen te worden om de gevels als zichtbaar baksteenmetselwerk te restaureren. De verflagen op de gevel aan de zijde van de binnenkoer verbergen vermoedelijk een zorgvuldig gedetailleerde baksteenarchitectuur. Ook de andere gevels van deze vleugel waren oorspronkelijk in zichtbaar baksteenmetselwerk uitgevoerd. Verder onderzoek en enkele proefvlakken kunnen duidelijkheid geven over de haalbaarheid van deze visie.

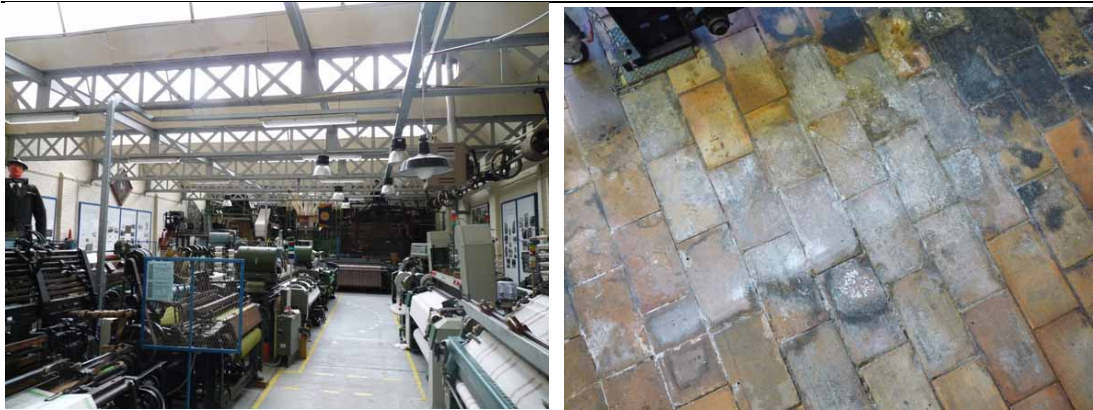
De vloeren in fabriekstegels, de wanden in baksteenmetselwerk, de plafonds in geprefabriceerde elementen en de vakwerkliggers als draagstructuur voor de sheddaken, zijn historisch waardevolle elementen.

In het gebouw aan de binnenkoer zijn de sheddaken verborgen achter een verlaagd plafond, in het lage fabriekspand zijn ze wel zichtbaar in de ruimte.

Figuur 7 & Figuur 8: bewaarde erfgoedelementen in het interieur

Het interieur van de westvleugel bleef vrij gaaf bewaard en moet behouden blijven, nieuwe ingrepen moeten het industriële karakter van deze vleugel respecteren en ondersteunen.

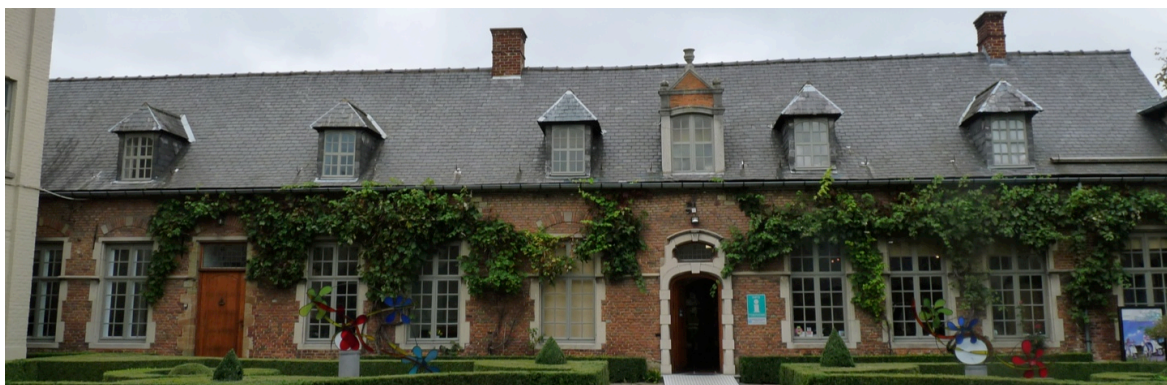
Vooraf voor de gevel van de binnenkoer kan gesteld worden dat niets is wat het lijkt; de dakkapellen, de natuursteen omlijstingen rond de ramen en deuren, het houten schrijnwerk, ... ze dateren allemaal uit 1941. Ze zijn historiserend opgevat en wilden het woonhuis een rijkere aanblik geven.

Figuur 9: zicht op gevel binnenkoer van het woonhuis

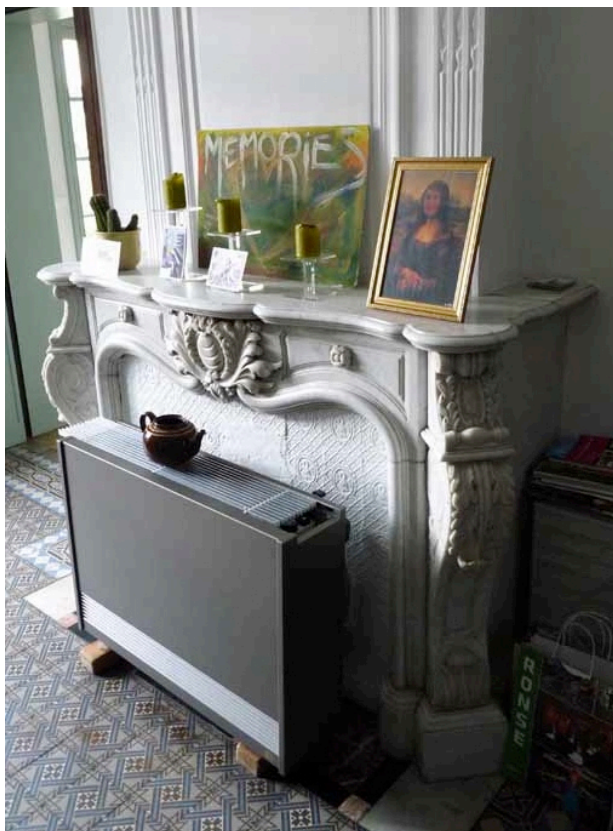
In het interieur vinden we op het gelijkvloers enerzijds een reeks lokalen met een interieur uit de jaren '70 ( D 0.3, 0.5, 0.6 & 0.7 ) en anderzijds een aantal lokalen waar het beeld bepaald wordt door de verbouwingen uit de jaren '40. Het betreft de hoofdingang en de lokalen links en rechts van deze gang. Hier vinden we een vreemde combinatie van materialen en stijlen, waarbij materialen uit de jaren '40 gecombineerd zijn met oudere elementen zoals de haarden en de deuren. Voor deze laatste is het niet duidelijk of ze al ter plaatse aanwezig waren of elders gerecupereerd zijn en bij de renovatie in de woning gebracht werden.

Figuur 10 & Figuur 11: lokalen links en recht van de hoofdingang

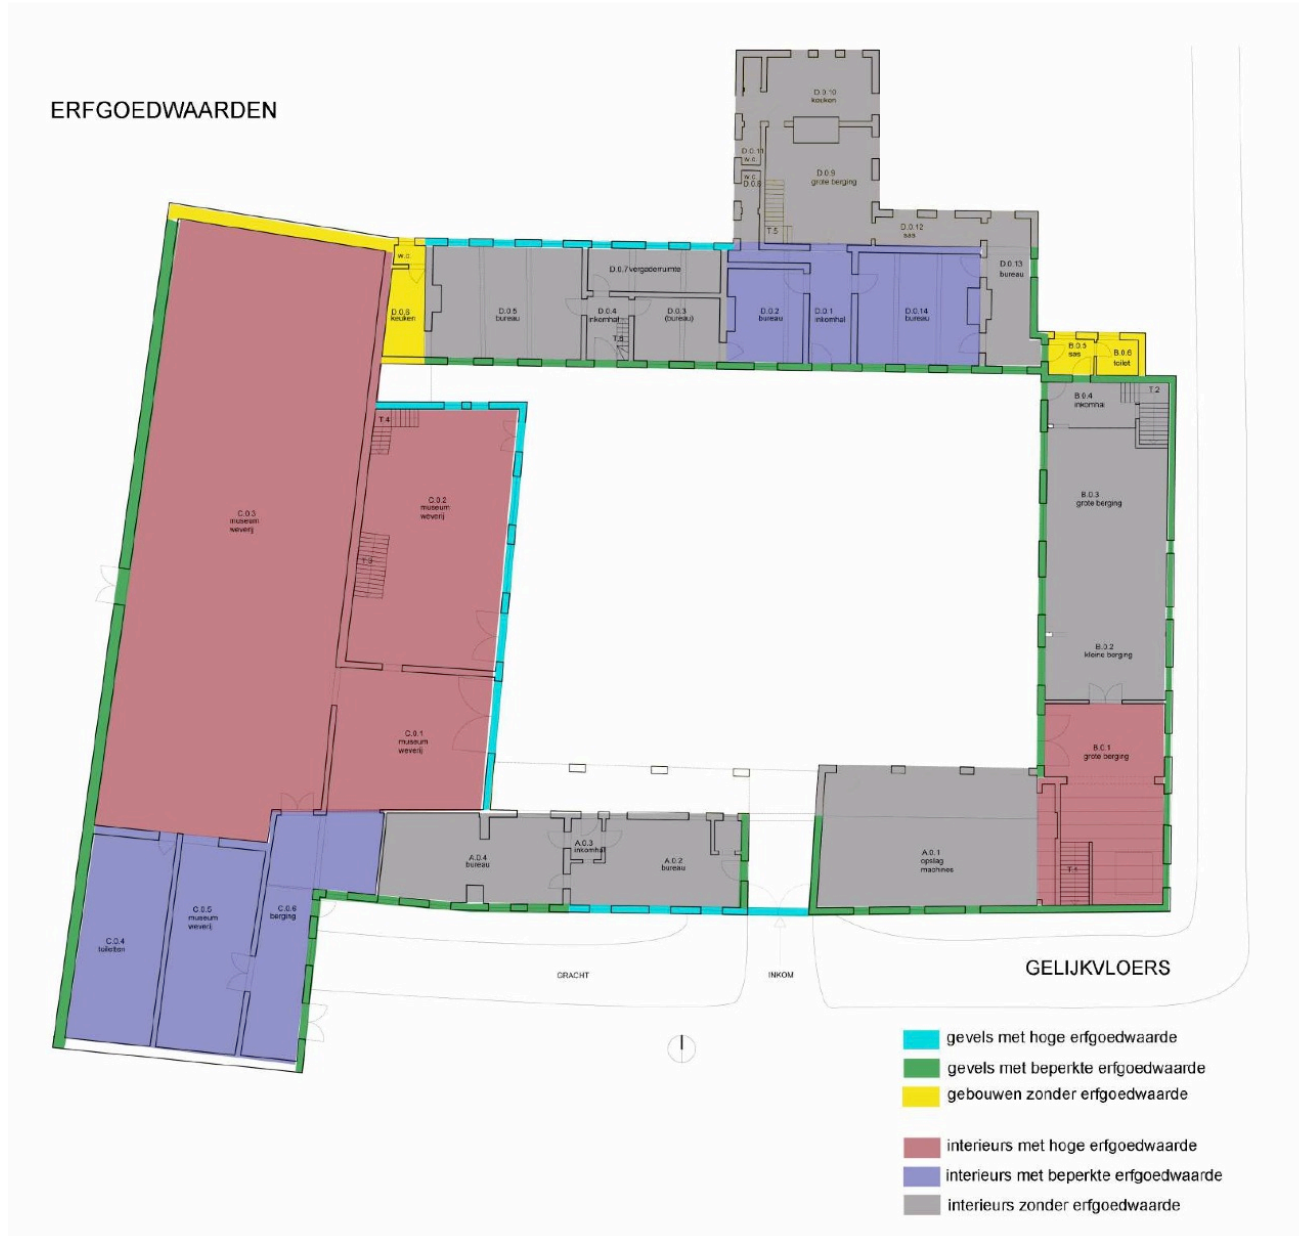
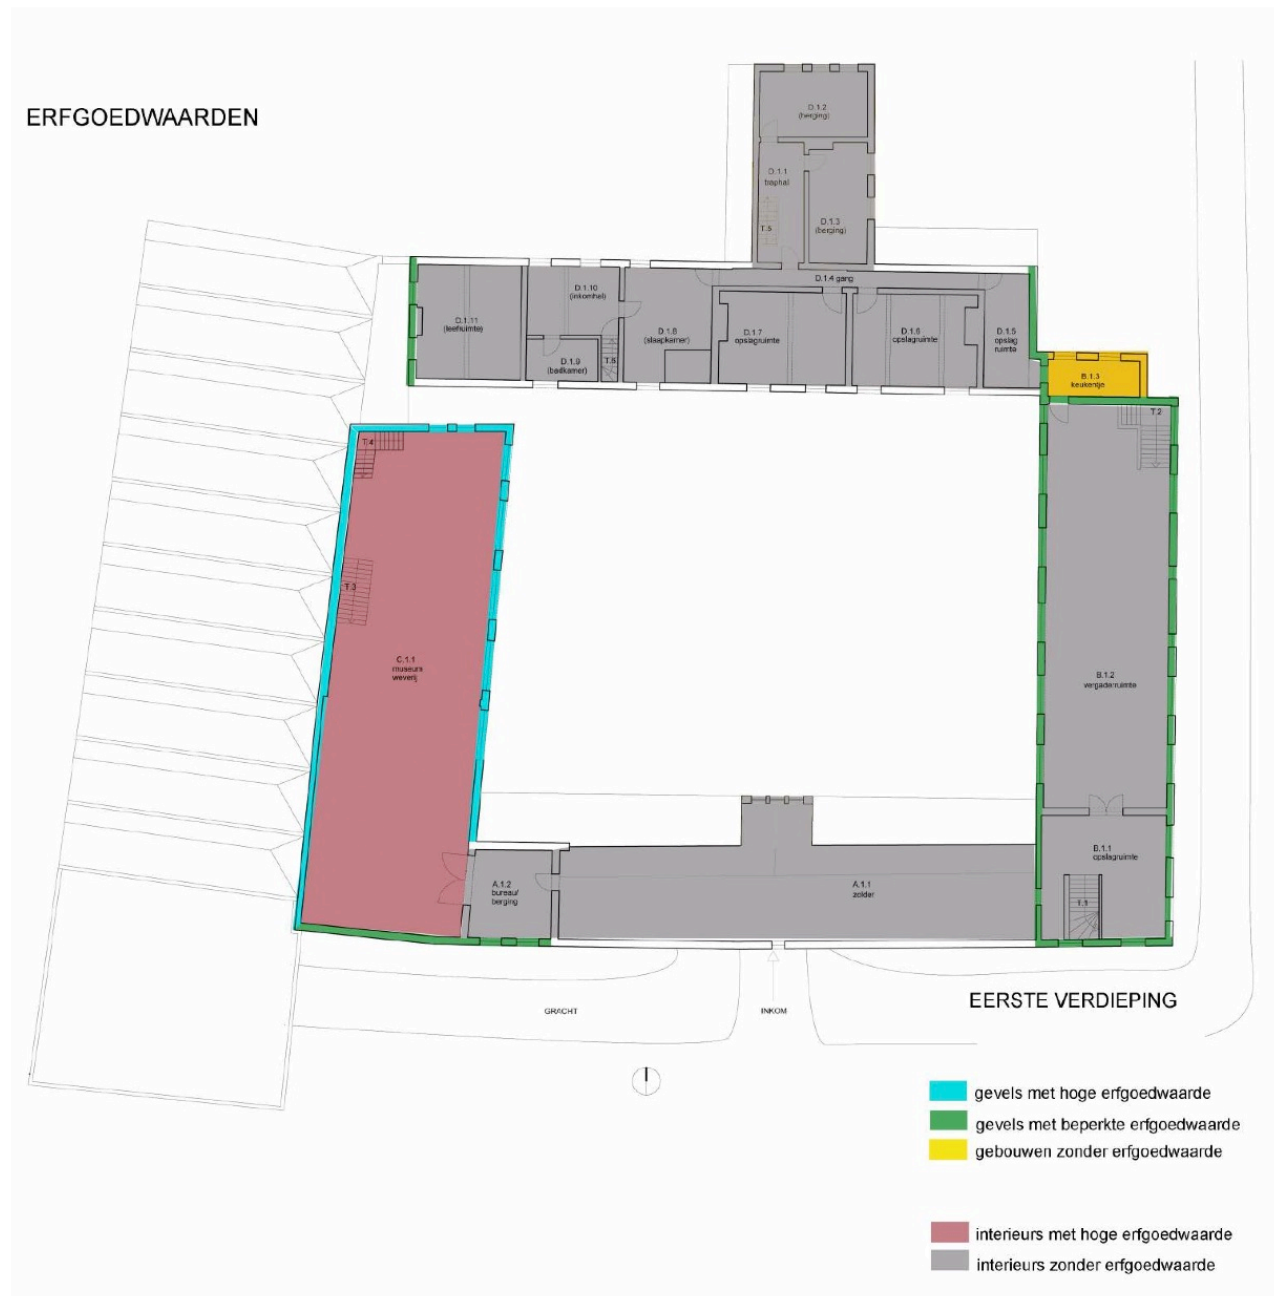
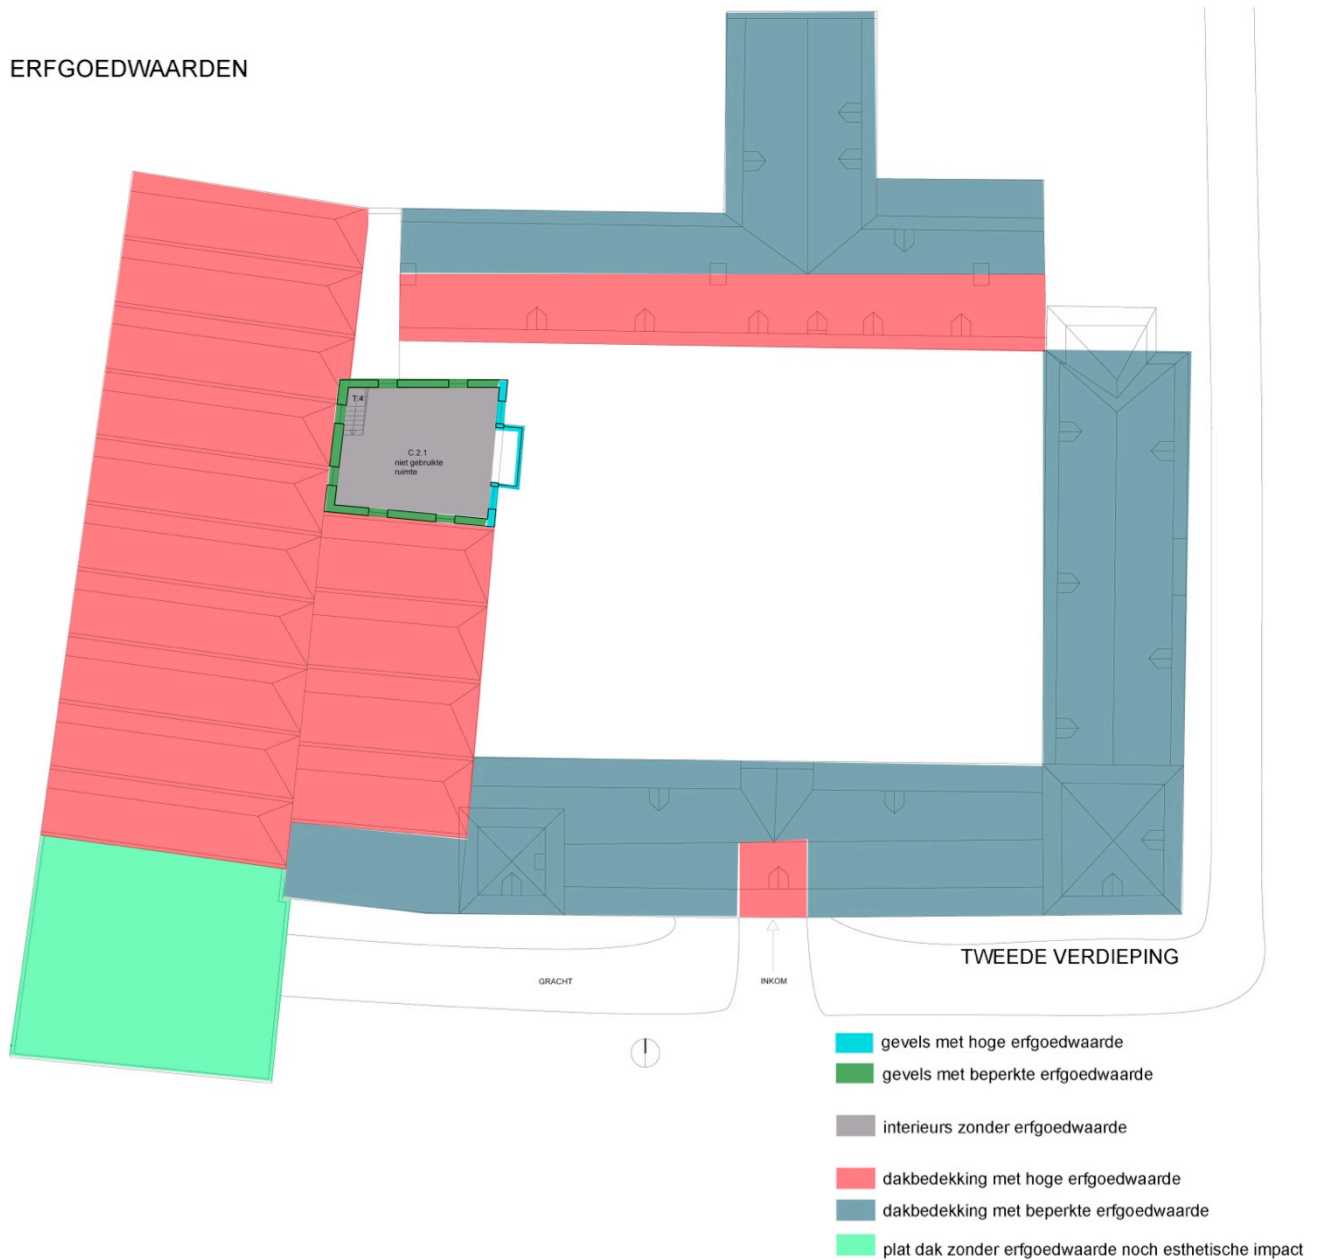
### 4.3 schematische voorstelling erfgoedwaarden

ERFGOEDWAARDEN

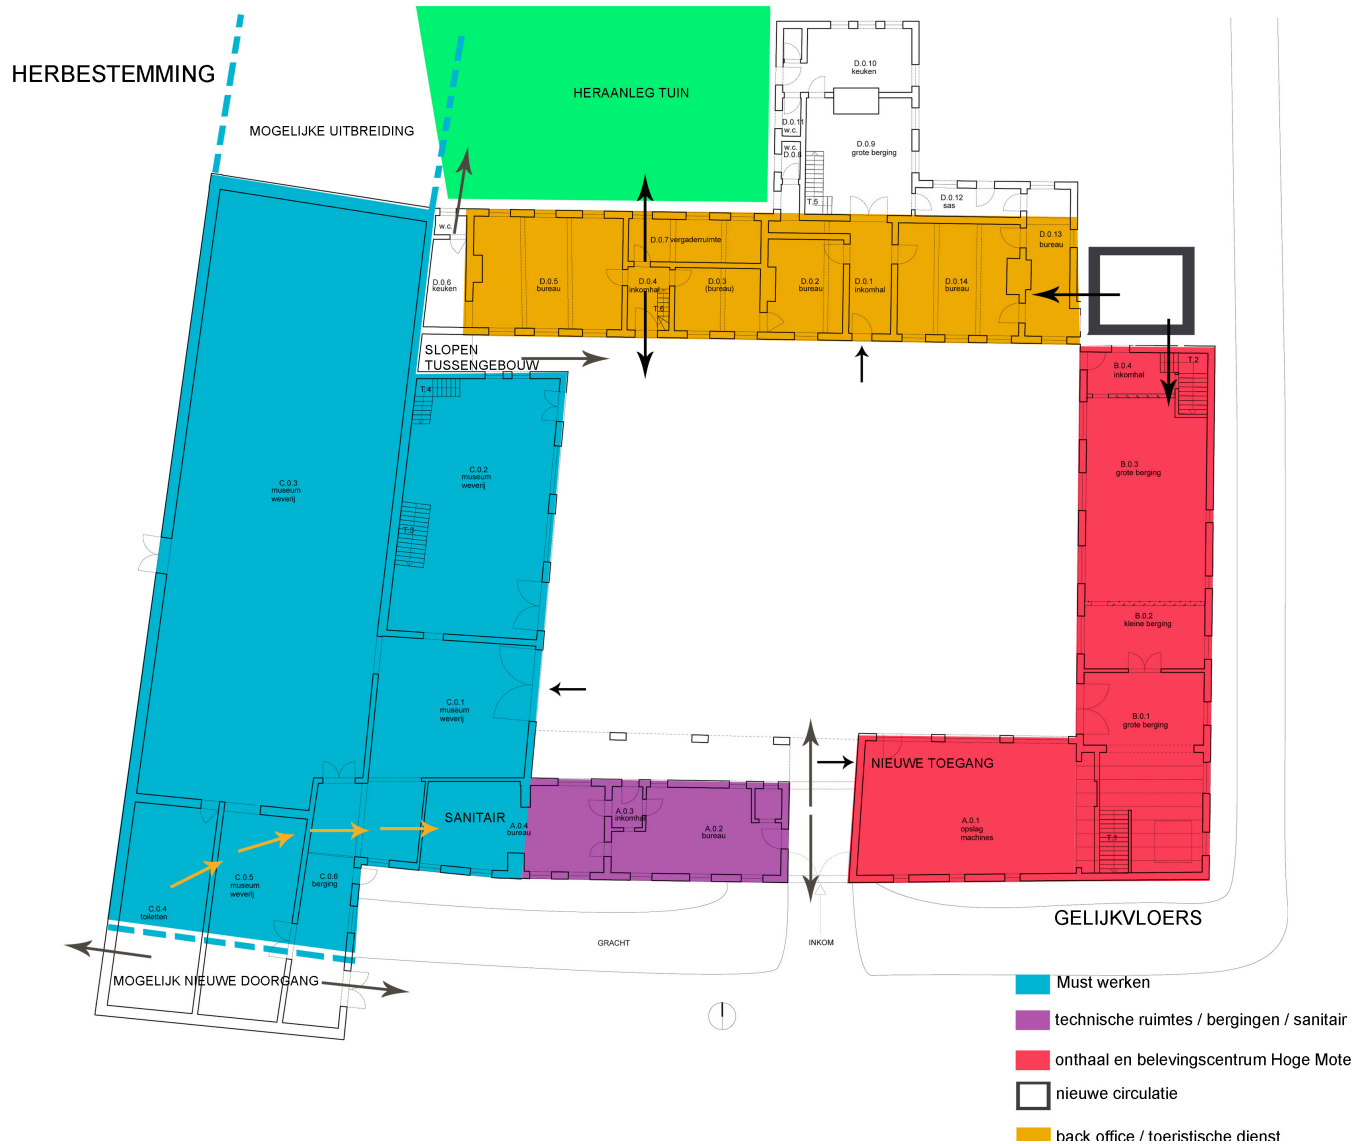
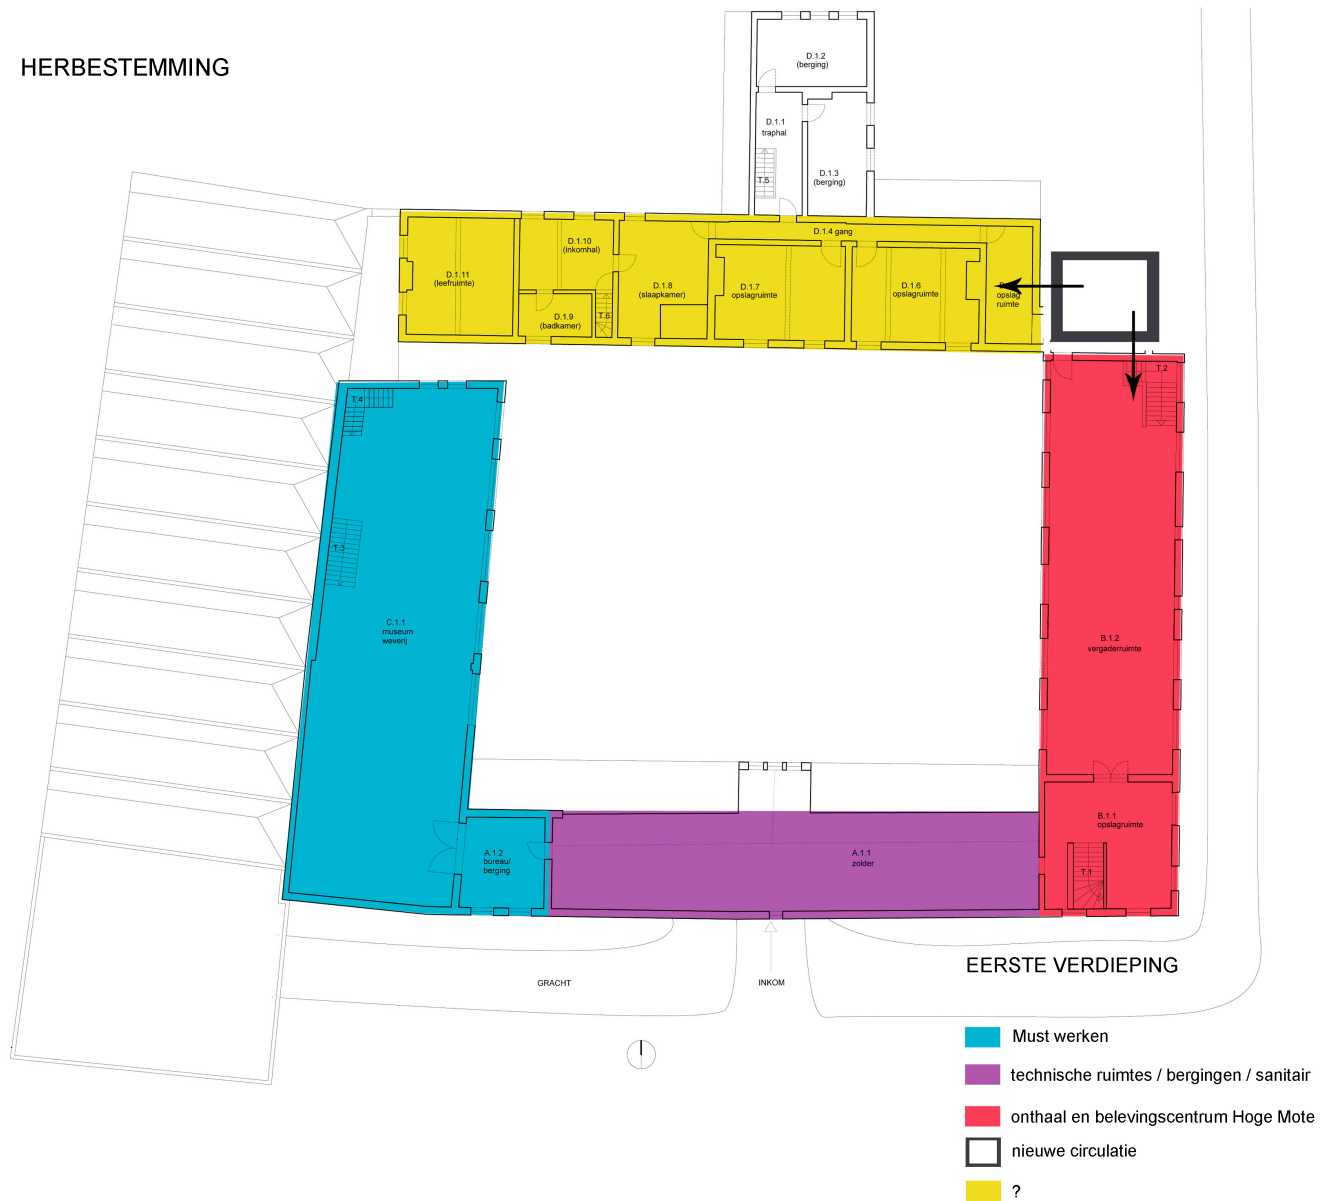
### 5.3. schematische voorstelling herbestemmingsvisie

HERBESTEMMING
